Besiktningsprotokoll

Anticimex Överlåtelsebesiktning Nivå 2 i samarbete med Länsförsäkringar Fastighetsförmedling

Fastighetsbeteckning: Militären 17	
Fastighetsägare: Fredrik Axel Lydén	
Fastighetsadress: Silverdalsvägen 85	
Postnummer: 191 38	Ort: Sollentuna

Besiktningsdatum: 2026-05-15	Protokollnummer: 69710122
Temperatur: 11 °C	Väderlek: Molnigt
Tekniker: Nicklas Larsson	
E-post: nicklas.larsson@Anticimex.se	
Kontor: Stockholm Norr	
Närvarande: Fastighetsägare

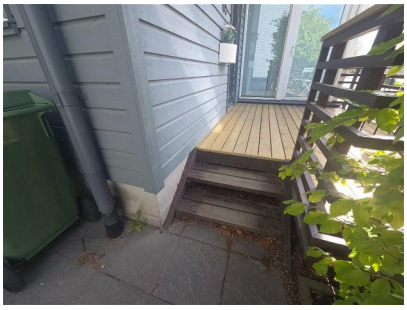
Utvändigt / Altan

Inget att notera.

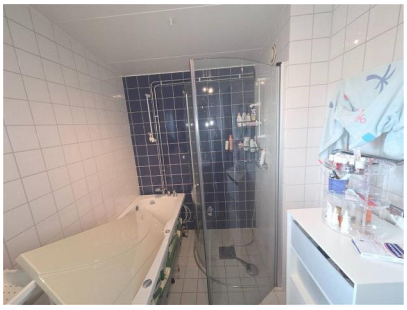
Övre plan / Badrum/dusch/wc

Våtutrymmet har äldre yt-/tätskikt.
- elgenomföring bakom badkar

Eftersom funktionen, som innebär att ytskiktet/tätskiktet ska vara vattentätt, kan vara nedsatt finns en ökad risk att vatten tränger igenom ytskiktet/tätskiktet med vattenskador i omkringliggande konstruktioner som följd.

Normala fuktvärden indikerades mot klinker/kakel.
