Besiktningsprotokoll

Anticimex Överlåtelsebesiktning Nivå 2 i samarbete med Länsförsäkringar Fastighetsförmedling

Fastighetsbeteckning: Östra Derome 8:11	
Fastighetsägare: Stefan Andersson	
Fastighetsadress: Östra Derome 69	
Postnummer: 43268	Ort: Veddige

Besiktningsdatum: 2026-10-09	Protokollnummer: 69995297
Temperatur: 8 °C	Väderlek: Molnigt
Tekniker: Martin Bystedt	
E-post: martin.bystedt@Anticimex.se	
Kontor: Halmstad	
Närvarande:

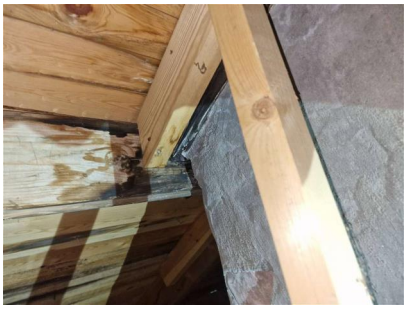
Utvändigt / Vind

Missfärgningar och rötskador noterades lokalt i takkonstruktionen intill murstocken.

Vid fuktindikering mot missfärgningarna noterades förhöjda fuktindikationer.

Det rekommenderas att kontakt tas med fackman för kontroll av orsak och omfattning av de skador/brister som noterats samt bedömning av eventuella åtgärder.
