Besiktningsprotokoll

Anticimex Överlåtelsebesiktning av småhus - nivå 2

Fastighetsbeteckning: Löderup 6:22	
Fastighetsägare: Ture Edvin Bernhard Nilssons dödsbo	
Fastighetsadress: Södra Strandbadsvägen 92	
Postnummer: 271 77	Ort: Löderup

Besiktningsdatum: 2026-05-28	Protokollnummer: 69727385
Temperatur: 17 °C	Väderlek: Klart
Tekniker: Johan Fagerström	
E-post: johan.fagerstrom@anticimex.se	
Kontor: Malmö	
Närvarande: Mäklaren Majlinda Hugosson samt anhörig till fastighetsägaren.

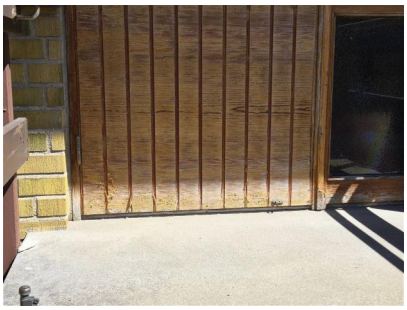
Utvändigt / Fasad

-Fasadpanelen och vindskivorna är i behov av målning/underhåll, mindre rötskador förekommer.

Träkonstruktioner där målningsbehov finns riskerar att få ökade fukt- och rötskador på grund av sämre vattenavvisande förmåga. För att öka livslängden rekommenderas målning/underhåll och att man i samband med målning byter de skadade partierna.
