Besiktningsnummer: EA260930-01

Datum: 2026-09-30

Överlåtelsebesiktning

Fastighet: Täby Lorensvik 13

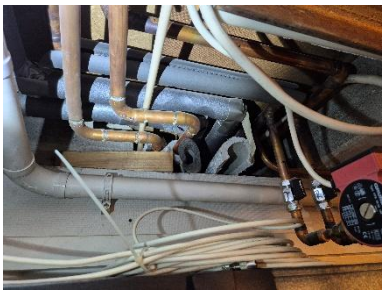
Allmänt	Det noterades att man har diffusionstäta ytor på detta våningsplan. Man har delvis ventilerad golv på detta våningsplan. Se riskanalys 4.
Fläktrum	Det noterades att man inte har ordentlig isolering på flera av ventilationsinstallationerna och vissa vattenrör.
