Besiktningsprotokoll

Anticimex Överlåtelsebesiktning av småhus - nivå 1

Fastighetsbeteckning: Sicklaön 73:124	
Fastighetsägare:	
Fastighetsadress: Solsundavägen 20	
Postnummer: 131 46	Ort: Nacka

Överlåtelsebesiktning nivå 1

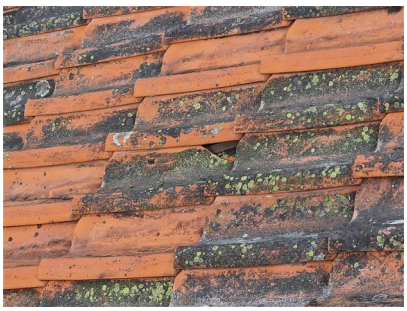
Utvändigt / Tak

Äldre plåtdetaljer på yttertaket är inte utbytta i samband med takrenoveringen.
Plåt ej uppvikt mot läkt i ränndalar.
Enstaka trasiga pannor förekommer.

Detta kan leda till fuktskador i bakomliggande konstruktioner.

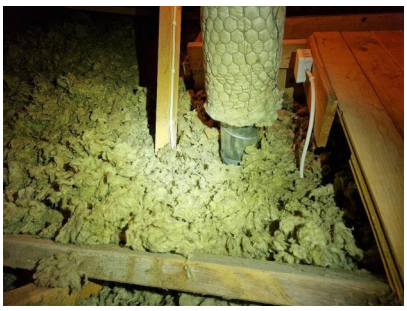
Oisolerad del av ventilationskanaler.

När oisolerade ventilationsrör finns på vinden innebär det en risk ur fuktsynpunkt. Risk finns att varm fuktig luft kondenserar inuti röret på vinden vilket kan medföra att vatten rinner tillbaka ut genom skarvar / otätheter med fuktrelaterade skador på omkringliggande konstruktioner som möjlig följd.
