Besiktningsprotokoll

Anticimex Överlåtelsebesiktning av småhus - nivå 1

Fastighetsbeteckning: Alby 1:837	
Fastighetsägare: Sadiktsis, Ioannis	
Fastighetsadress: Musserongången 148	
Postnummer: 135 34	Ort: Tyresö

Besiktningsdatum: 2026-11-02	Protokollnummer: 70040002
Temperatur: 8 °C	Väderlek: Duggregn
Tekniker: Michael Kulti	
E-post: michael.kulti@anticimex.se	
Kontor: Stockholm Syd	
Närvarande: Säljare

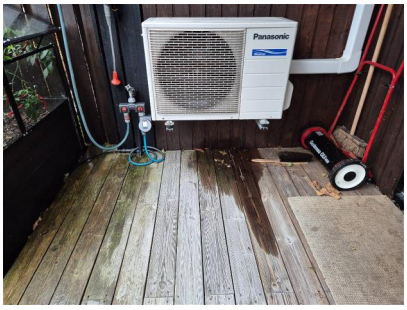
Delar av sockeln är obesiktad då altanen döljer den bakomliggande konstruktionen.
- Av det vi kunnat se vid besiktningstillfället finns inget att anmärka på

Vi rekommenderar en kompletterande besiktning när de närmaste trallbrädorna är demonterade.
