Uppdragsnummer 70236
2026-145

2026-08-13

ÖVERLÅTELSEBESIKTNING

ÖSTA 2:57
Vårvägen 13, 740 44 Tärnsjö

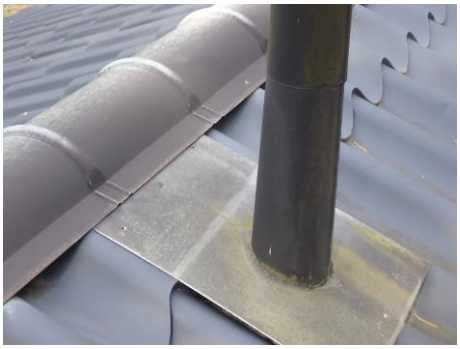
Nockplåt saknas delvis. Se även riskanalys.

Vindskiva är kraftigt rötskadad.
Avslut saknas på hängränna.
Taket är av säkerhetsskäl endast besiktigad begränsat från markstege vid takfot samt i anslutning till takstegen.

Riskanalys
Nockplåt saknas delvis. Nockplåten har bland annat till uppgift att skydda nockanslutningen mot regn, snö och vinddriven nederbörd.

När nockplåt saknas finns en ökad risk för att vatten tränger in vid nocken och påverkar underliggande tak- och takkonstruktion. Risken kan vara särskilt stor vid kraftig nederbörd och snö i kombination med vind.

Sammantaget innebär detta en ökad risk för vatteninträngning och fuktpåverkan, vilket med tiden kan leda till mögel-, röta- och andra fuktrelaterade skador i takkonstruktionen och angränsande byggnadsdelar.

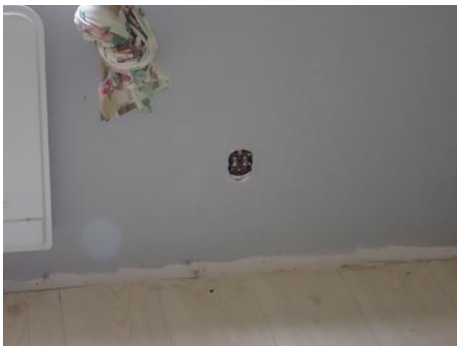
Avvikande lukt av okänd karaktär noterades vid inträde i huset. Huset var dessutom i korsdrag vid ankomst vilket kan maskera dålig lukt. Se även fortsatt teknisk utredning.

Avvikelser förekommer på elinstallationen och vatteninstallationer. Kontakt med fackman bör tas för åtgärd.

Flera invändiga ytskikt är inte färdigställda och målning, foder, lister och höljen för eluttag saknas.
Små skador som förekommer på ytskikt och inredning orsakade av åldersskäl eller normalt slitage noteras inte särskilt här.

Fortsatt teknisk utredning
Orsaken till samt omfattningen av den avvikande lukten ska utredas samt vid behov åtgärdas.

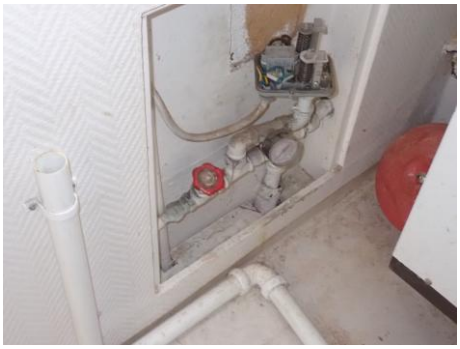
Entré/Hall:	-----
Kök/Matplats:	Tät botten saknas i diskbänkskåpet. Tippskydd saknas till spisen. Köksblandaren är trasig.
Vardagsrum:	-----
Sovrum 1:	-----
Sovrum 2:	-----
Wc/Dusch/Tvättstuga:	Våtrummet är allmänt i dåligt skick med flera brister på bland annat tätskiktet. Renspluggen saknas i golvbrunnen. Otäta håltagningar i vägg. Ej godkända elinstallationer i våtrummet. Wc-stolen är inte monterad. Dåligt fall på golv. Med anledning av ovanstående noterade brister/svaga punkter är våtrummet i stort behov av renovering. Beakta att under/bakomliggande fukt, mögel och/eller rötskador kan förekomma i anslutning till våtrummet.
