Ekonomisk Plan

BOSTADSRÄTTSFÖRENINGEN KORNET 8

Anticimex Överlåtelsebesiktning av storhus

Underhållsplan

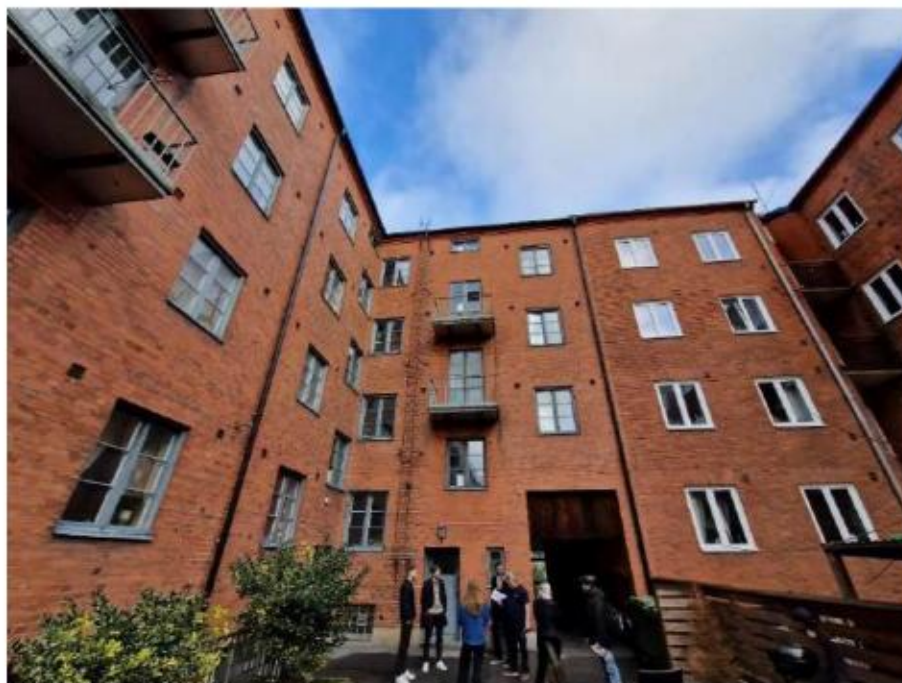
Besiktningsteknikerns reflektion

Noteringar som besiktningsteknikern särskilt vill påtala:

Ett hus byggt på 30-talet som är i behov av översyn och underhåll. Främst fönster och dörrar inåt gården är slitna. Glas har saknats i trappfönster sedan tidig höst 2023 e.u. Fuktgenomslag noteras i källardel, även i den del som tillhör en lägenhet/inredd. Varierande skick på våtrummen. Allt från äldre våtrum med misstänkta skador till nyrenoverade våtrum finns. Kontroll av system för ventilation samt el ingår inte i detta uppdrag, men det noteras att det finns tecken på dålig ventilation samt brister i el/äldre el etc. Förväntat skick gällande fasader, vilket innebär att de är i behov av översyn och foglagning. Misstänkta fuktgenomslag kan bero på dåliga fogar. Samtliga trappbalkonger inåt gården behövs renoveras.
