## Utlåtande över ÖVERLÅTELSEBESIKTNING

KLINGSTABACKEN 6  
Edsviksvägen 34, 182 33 Danderyd

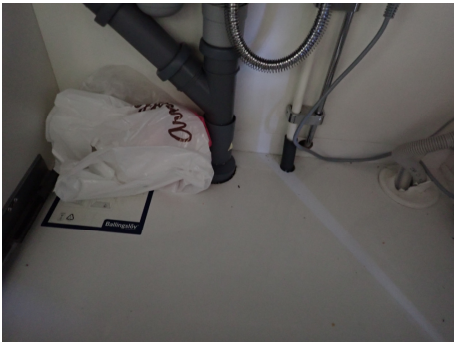
Allrum:	-----
Entré 2/hall:	-----
Sovrum 2:	-----
Vardagsrum:	-----
Terrass:	-----
Matplats:	-----
Sovrum 3:	-----
WC/dusch:	Tätskikt bakom kakel och under klinker är ej besiktningsbart.
Kök/matplats:	<p>Tätningar saknas kring rör genomföringar i diskbänkskåpets täta bottenskiva.</p> <p>Kökskran sitter löst i diskbänk.</p>
