Besiktningssprotokoll

Försäkringsbesiktning för Anticimex Säljarsförsäkrat

Fastighetsbeteckning: Hissmöble 2:214	
Fastighetsadress: Gröns Väg 130	
Postnummer: 835 31	Ort: Krokom

Besiktningdatum: 2024-05-29	Protokollnummer: 68274464
Temperatur: 23 °C	Väderlek: Sol
Tekniker: Evelina von Sneidern	
E-post: evelina.von.sneidern@Anticimex.se	
Kontor: Sundsvall	
Närvarande: Gunnel Jonsson, Patrik Henriksson

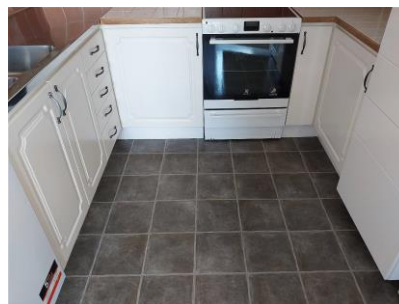
Fuktindikering i utrymmet gav inga förhöjda fuktindikationer.

Funktionskontroll av jordade eluttag.

Vid stickprovskontroll av jordade eluttag noterades inga avvikelser.
