Besiktningssprotokoll

Försäkringsbesiktning för Anticimex Säljarsförsäkrat

Fastighetsbeteckning: Förgätmigejen 5	
Fastighetsadress: Odensalagatan 21	
Postnummer: 831 47	Ort: Östersund

Besiktningdatum: 2024-08-06	Protokollnummer: 68398050
Temperatur: 16 °C	Väderlek: Molnigt
Tekniker: Evelina von Sneidern	
E-post: evelina.von.sneidern@Anticimex.se	
Kontor: Sundsvall	
Närvarande: Jonas Jonsson

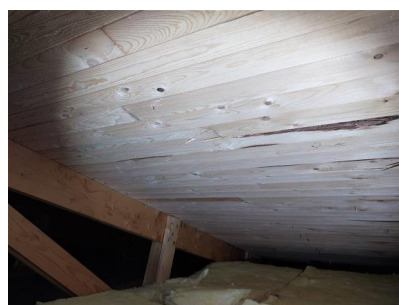
Vid kontroll av vinden uppmättes fuktvärden under kritisk fuktnivå för mikrobiell tillväxt och en normal lukt upplevdes.

Fuktkvoten i underlagstak/takbjälkar uppmättes till 8 %.

Gränsvärden för mikrobiell tillväxt.

Det finns risk för mikrobiell tillväxt om den relativa fuktigheten (RF) i den omgivande luften är över 75 %. I furuvirke motsvarar det en fuktkvot (FK) på 17 %.
