# Besiktningsprotokoll

Anticimex Försäkringsbesiktning – nivå 1

| Fastighetsadress:<br>Trallbovägen 15 | |

| Besiktningsdatum:<br>2025-05-07 | Protokollnummer:<br>68984876 |

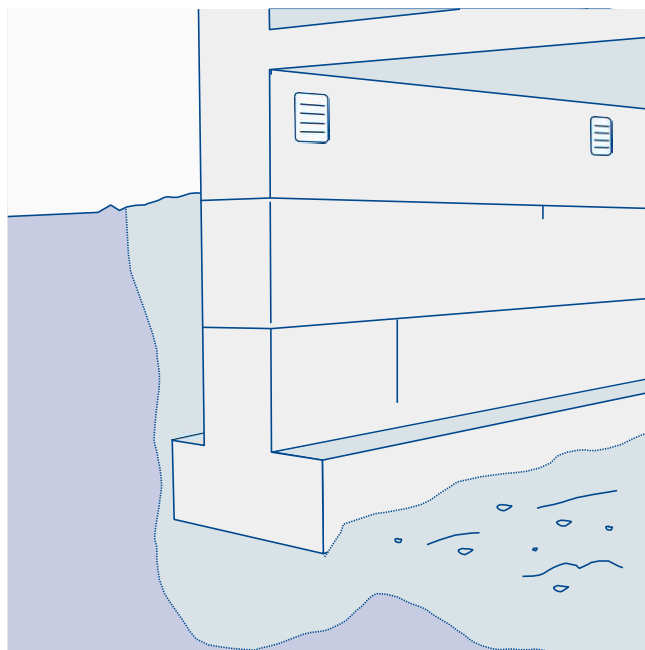
När varm luft ventileras in i en kall krypgrund, kyls luften ned och kondensation uppstår. Det kan i sin tur leda till fukt- och mögelskador.

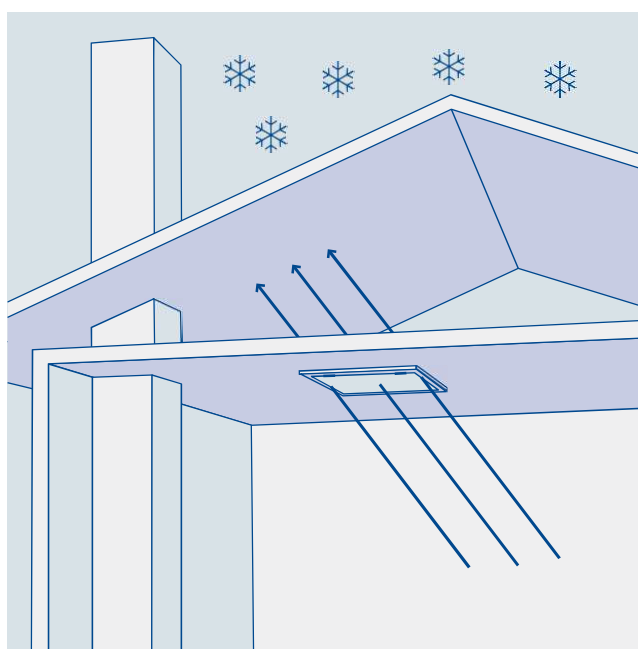
När ett litet tillskott av fuktig luft från bostaden tränger upp, till exempel genom otät vindslucka, till ett uppvärmt, kallt vindsutrymme, kyla luften ned och kondensation kan uppstå. Det kan i sin tur leda till fukt- och mögelskador.
