# Besiktningsprotokoll

Anticimex Försäkringsbesiktning – nivå 1

| Fastighetsadress:<br>Tjädervägen 33b | |

| Besiktningsdatum:<br>2026-03-25 | Protokollnummer:<br>69624489 |

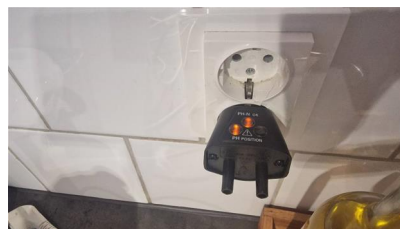
Funktionskontroll av jordade eluttag.

Vid stickprovskontroll av jordade eluttag i kök samt våtutrymmen noterades inga avvikelser.

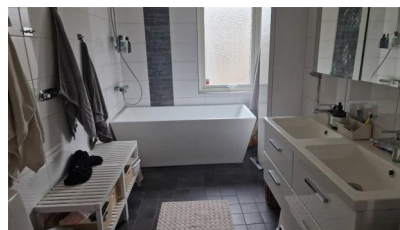
Fönster är olämpligt placerat vid badkar.

Fönstrets placering i våtutrymmet utgör en risk för fuktskador i fönster- och väggkonstruktionen.

För att minska risken för fuktskador på fönster och väggkonstruktion rekommenderas att man skyddar fönstret mot vattenbegjutning alternativt ändra placeringen på badkaret.

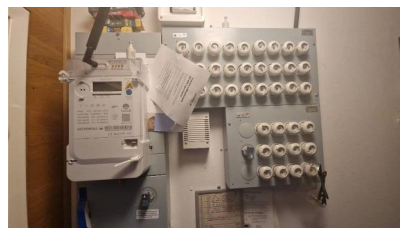
Jordfelsbrytare finns installerad vid el-centralen, gruppförteckning noteras.
