Besiktningssprotokoll

Anticimex Försäkringsbesiktning – nivå 1

Fastighetsbeteckning: Norby 37:17	
Fastighetsadress: Mellanvägen 9	
Postnummer: 756 45	Ort: Uppsala

Besiktningdatum: 2026-04-07	Protokollnummer: 69623394
Temperatur: 5 °C	Väderlek: Molnigt
Tekniker: Christoffer Borefur	
E-post: c.borefur@Anticimex.se	
Kontor: Uppsala	
Närvarande: Fastighetsägare

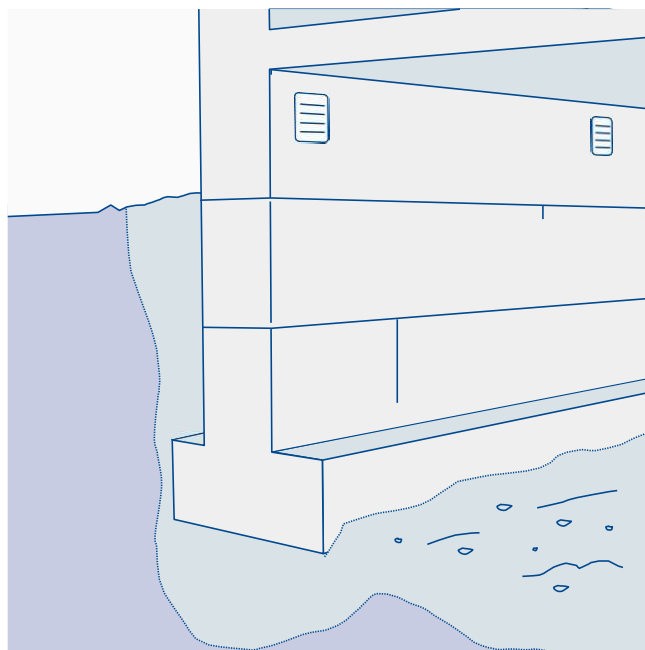
När varm luft ventileras in i en kall krypgrund, kyls luften ned och kondensation uppstår. Det kan i sin tur leda till fukt- och mögelskador.

En avfuktare håller luftfuktigheten låg
