Besiktningssprotokoll

Anticimex Försäkringsbesiktning – nivå 2

Fastighetsbeteckning: Storvreta 52:7	
Fastighetsadress: Polstjärnevägen 8	
Postnummer: 743 40	Ort: Storvreta

Besiktningdatum: 2026-06-15	Protokollnummer: 69759865
Temperatur: 15 °C	Väderlek: Molnigt
Tekniker: Christoffer Borefur	
E-post: c.borefur@Anticimex.se	
Kontor: Uppsala	
Närvarande: Dödsbodelägare

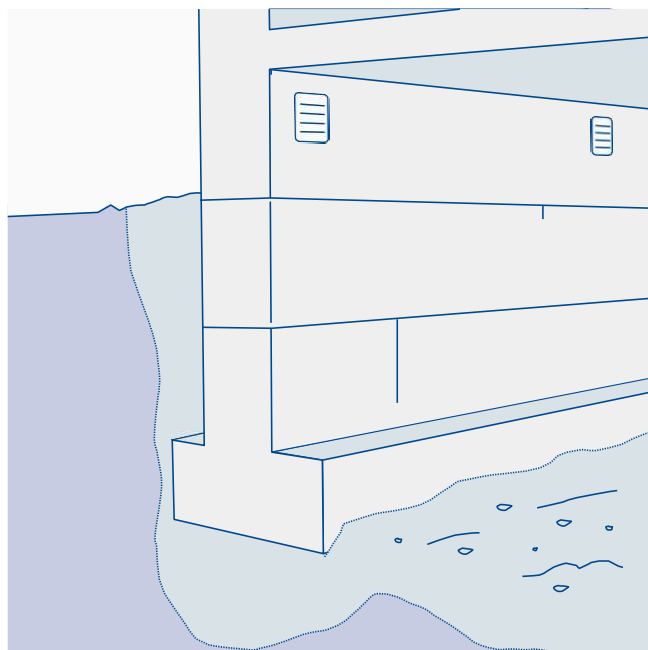
När varm luft ventileras in i en kall krypgrund, kyls luften ned och kondensation uppstår. Det kan i sin tur leda till fukt- och mögelskador.

En avfuktare håller luftfuktigheten låg
