# Besiktningsprotokoll

Försäkringsbesiktning för Anticimex Säljarförsäkrat

| Fastighetsadress:<br>Svalans väg 2 | |

| Besiktningsdatum:<br>2025-07-28 | Protokollnummer:<br>69140836 |

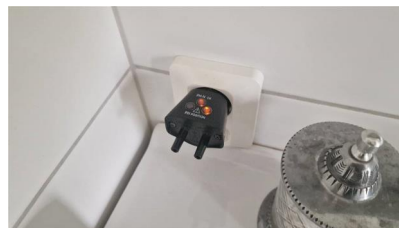
Vid stickprovskontroll av jordade eluttag i kök samt våtutrymmen noterades inga avvikelser.

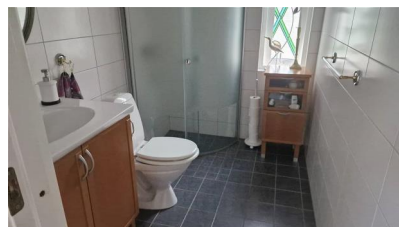
Normala fuktvärden indikerades mot klinker/kakel.

En viss fukt tränger alltid in bakom kakel/klinker via fogarna, detta är helt normalt och innebär inte att tätskiktet/ våtrumsisoleringen under kaklet/klinkern är bristfälligt eller ur funktion.

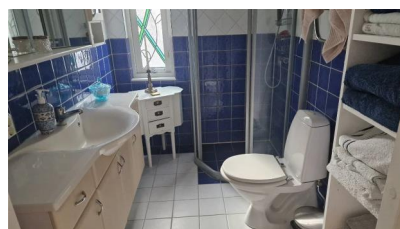
Normala fuktvärden indikerades mot klinker/kakel.

En viss fukt tränger alltid in bakom kakel/klinker via fogarna, detta är helt normalt och innebär inte att tätskiktet/ våtrumsisoleringen under kaklet/klinkern är bristfälligt eller ur funktion.
