# Besiktningsprotokoll

Försäkringsbesiktning för Anticimex Säljarförsäkrat

| Fastighetsadress:<br>Lantmätarvägen 6b | |

| Besiktningsdatum:<br>2025-08-06 | Protokollnummer:<br>69169225 |

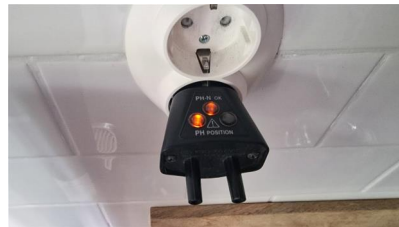
### Entréplan / Entréhall

Fuktindikering i utrymmet gav inga förhöjda fuktindikationer.

Jordfelsbrytare finns installerad vid el-centralen, gruppförteckning noteras.

I övrigt finns inget att notera.
