# Besiktningsprotokoll

Försäkringsbesiktning för Anticimex Säljarförsäkrat

| Fastighetsadress:<br>Långtibble 337 | |

| Besiktningsdatum:<br>2026-02-13 | Protokollnummer:<br>69543367 |

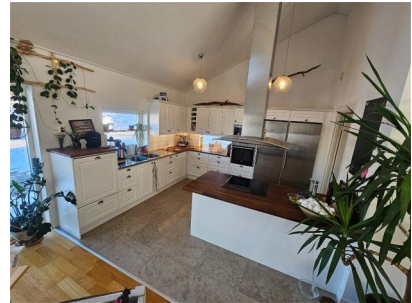
Funktionskontroll av jordade eluttag.

Vid stickprovskontroll av jordade eluttag noterades inga avvikelser.
