# Besiktningssprotokoll

Försäkringsbesiktning för Anticimex Säljarsförsäkrat

Fastighetsbeteckning: Österlövsta-Åkerby 6:14	
Fastighetsadress: Åkerby 213	
Postnummer: 819 61	Ort: Skärplinge

Besiktningdatum: 2025-04-28	Protokollnummer: 68973919
Temperatur: 13 °C	Väderlek: Klart
Tekniker: Tony Harström	
E-post: tony.harstrom@anticimex.se	
Kontor: Gävle	
Närvarande: Peter Tholander, uppdragsgivare.

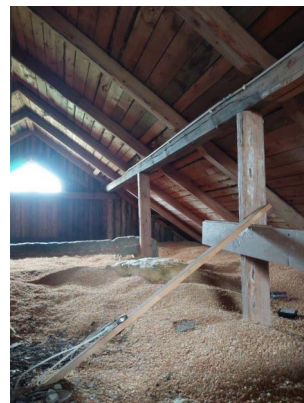
- ✓ Vid stickprovskontroll av vinden uppmättes fuktvärden under kritisk fuktnivå för mikrobiell tillväxt och en normal lukt upplevdes.

Det finns risk för mikrobiell tillväxt om den relativa fuktigheten (RF) i den omgivande luften är över 75 %. I furuvirke motsvarar det en fuktkvot (FK) på 17 %. Fuktkvoten i underlagstak/takbjälkar uppmättes till ca 9 %.

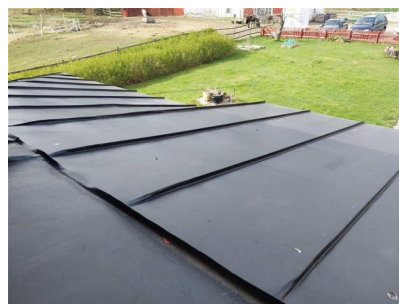
- ✓ På det lägre falsade plåttaket finns inget att notera.
