# Besiktningsprotokoll

Försäkringsbesiktning för Anticimex Säljarförsäkrat

| Fastighetsadress:<br>Norrvisjö 128 | |

| Besiktningsdatum:<br>2025-09-01 | Protokollnummer:<br>69235352 |

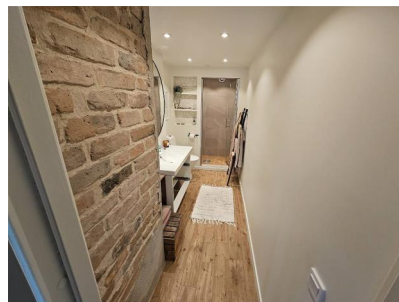
- Normala fuktvärden indikerades mot klinker/kakel.

En viss fukt tränger alltid in bakom kakel/klinker via fogarna, detta är helt normalt och innebär inte att tätskiktet/ våtrumsisoleringen under kaklet/klinkern är bristfälligt eller ur funktion.
