Besiktningssprotokoll

Kompletterande besiktning
Anticimex Överlåtelsebesiktning - Säljarförsäkrat

Fastighetsbeteckning: Gräsbo 6:33	
Fastighetsägare: Nazim Seckin	
Fastighetsadress: Västerlånggatan 13	
Postnummer: 740 46	Ort: Östervåla

Besiktningdatum: 2026-04-28	Protokollnummer: 69682052
Temperatur: 8 °C	Väderlek: Halvklart
Tekniker: Christoffer Borefur	
E-post: c.borefur@Anticimex.se	
Kontor: Uppsala	
Närvarande: Fastighetsägare

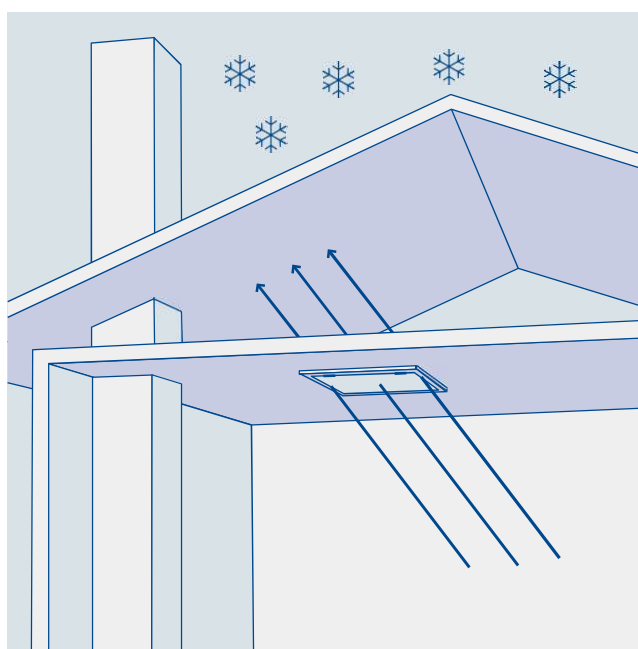
När ett litet tillskott av fuktig luft från bostaden tränger upp, till exempel genom otät vindslucka, till ett uppvärmt, kallt vindsutrymme, kyls luften ned och kondensation kan uppstå. Det kan i sin tur leda till fukt- och mögelskador.

För att en välisolerad vind ska fungera, krävs i stället att ventilationen i själva bostaden är tillräcklig. Fukttillskottet inne ska vara minimalt samt att vindsbjälklaget är lufttätt, det vill säga, inte släpper igenom luft från bostaden. Självklart är det viktigt att yttertaket också är tätt.
