Besiktningssprotokoll

Försäkringsbesiktning för Anticimex Säljarsförsäkrat

Fastighetsbeteckning: Gimo 11:166	
Fastighetsadress: Järpvägen 5	
Postnummer: 747 40	Ort: Gimo

Besiktningdatum: 2026-06-03	Protokollnummer: 69725845
Temperatur: 14 °C	Väderlek: Molnigt
Tekniker: Tomas Rodensjö	
E-post: Tomas.Rodensjo@anticimex.se	
Kontor: Uppsala	
Närvarande: Fastighetsägare

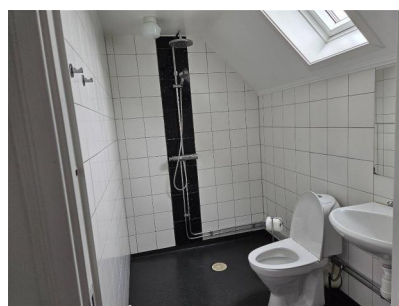
Övre plan / Dusch/Toalett

En kakelplatta har spruckit vid dörrkarmen.

Den är nu borttagen och man har tagit bort den. Fackman är beställd för att byta ut den
