Besiktningssprotokoll

Försäkringsbesiktning för Anticimex Säljarsförsäkrat

Fastighetsbeteckning: Ösby 3:33	
Fastighetsadress: Smedstorpsvägen 24	
Postnummer: 744 95	Ort: Vittinge

Besiktningdatum: 2026-07-03	Protokollnummer: 69793208
Temperatur: 19 °C	Väderlek: Molnigt
Tekniker: Jennifer Nordlejon	
E-post: jennifer.nordlejon@anticimex.se	
Kontor: Västerås	
Närvarande: Säljare samt besiktningstekniker från Anticimex Jennifer Nordlejon.

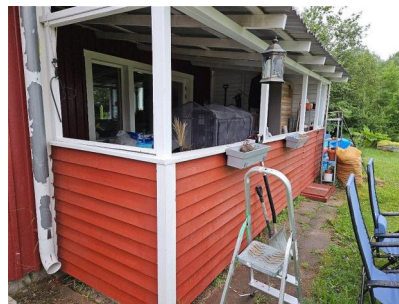
Utvändigt / Sockel

När det finns rabatter och växter nära byggnaden finns risk att fukt stannar kvar i väggarna. Detta kan i sin tur orsaka invändiga fuktskador. Växternas rötter kan också skada grundmuren och sätta dräneringsledningen ur funktion.
