# Besiktningsprotokoll

Försäkringsbesiktning för Anticimex Säljarförsäkrat

| Fastighetsadress:<br>Danska vägen 17 | |

| Besiktningsdatum:<br>2025-04-14 | Protokollnummer:<br>68922866 |

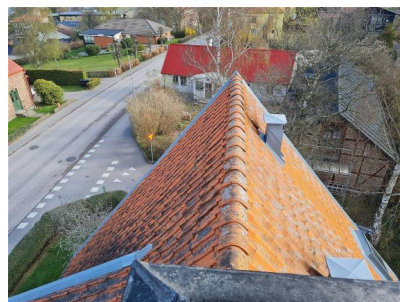
Inget att notera.

Taket har av säkerhetsskäl endast besiktigats från marken, steg rest mot takfoten samt från den fasta takstegen.
