Fukt

Villavägen 12

241 31 Eslöv

Beskrivning av skadan

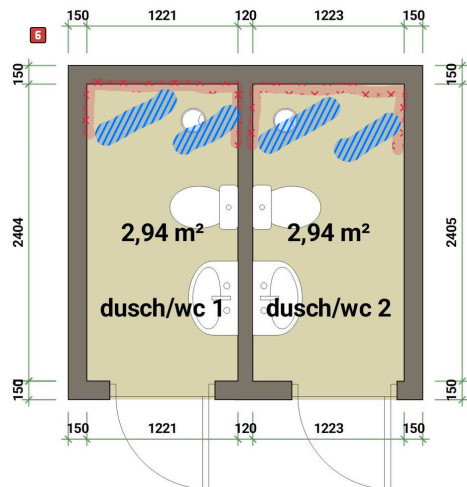
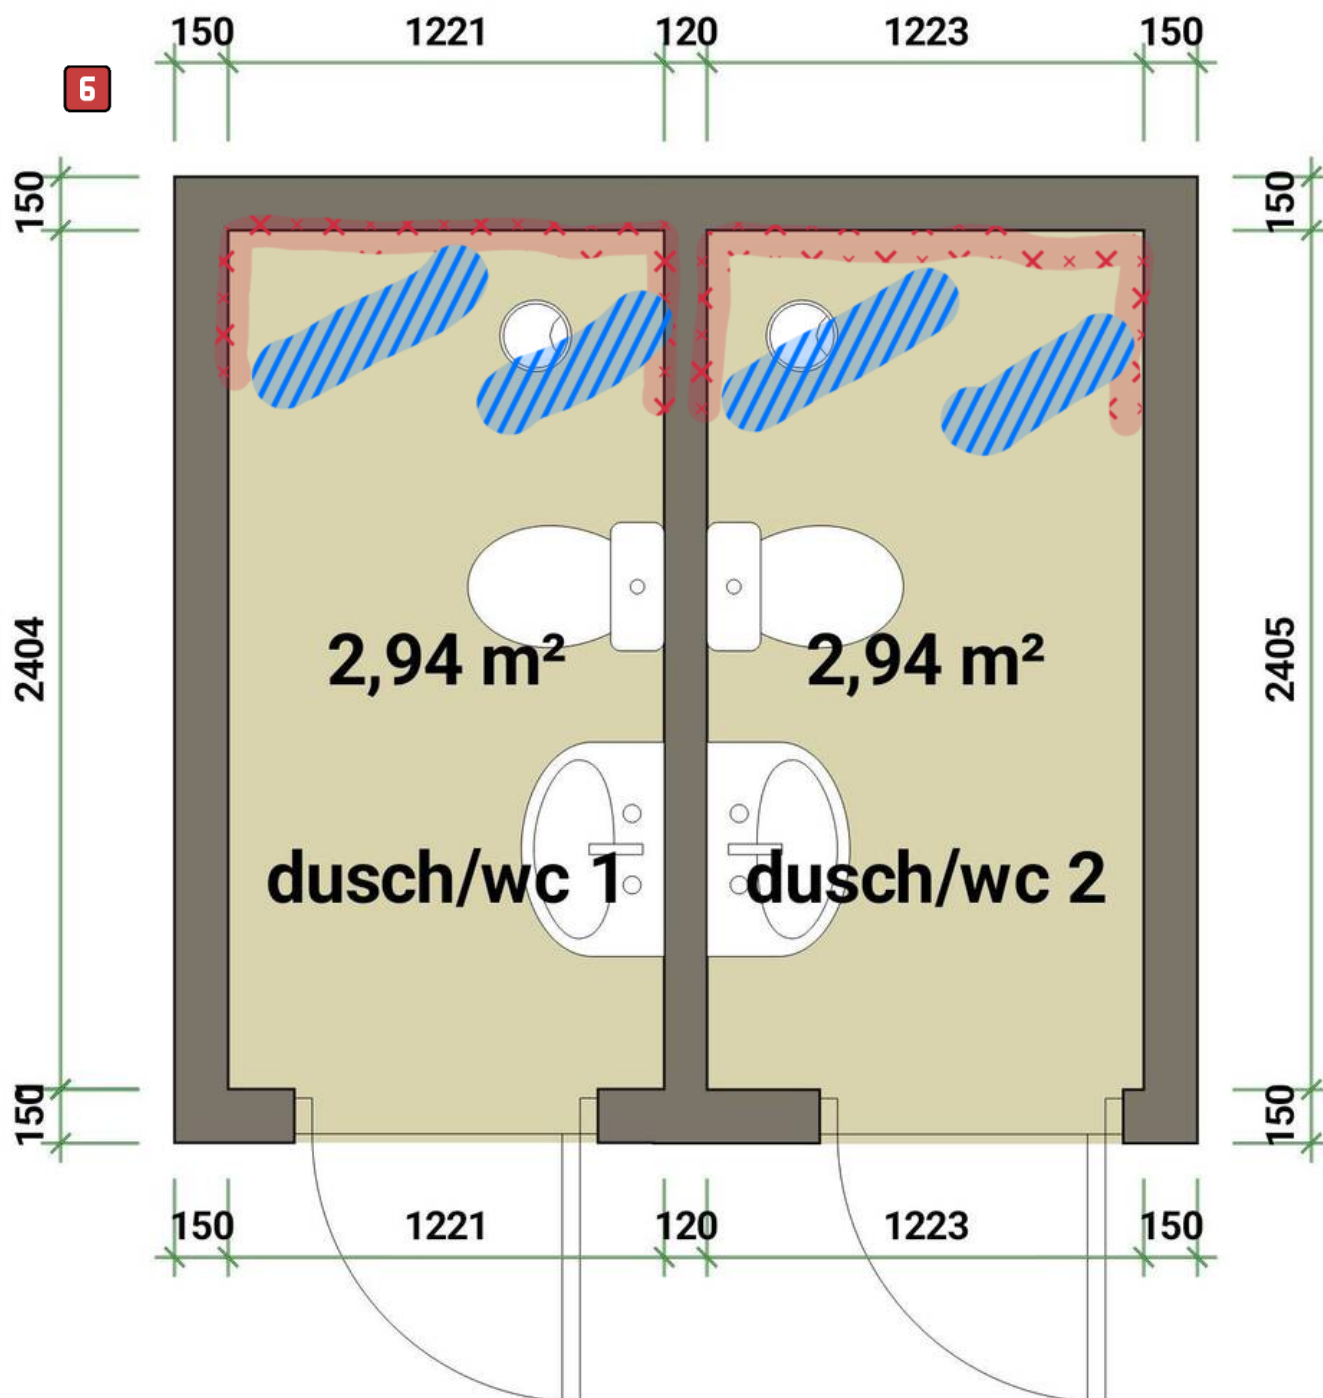
Mätprotokoll - Ovanvån - Dusch/wc

Mätpunkt	Metod	Målvärde			
3 Kakel 200x200	Indikering	-			
Datum	Sign	t °C	Värde	xg/kg	ID
20241204	MMALAAK		35-125

Mätpunkt	Metod	Målvärde			
4 Klinker 100x100	Indikering	-			
Datum	Sign	t °C	Värde	xg/kg	ID
20241204	MMALAAK		55-125

Mätpunkt	Metod	Målvärde			
5 Kakel 200x200	Indikering	-			
Datum	Sign	t °C	Värde	xg/kg	ID
20241204	MMALAAK		35-125

Mätpunkt	Metod	Målvärde			
6 Klinker 100x100	Indikering	-			
Datum	Sign	t °C	Värde	xg/kg	ID
20241204	MMALAAK		55-125

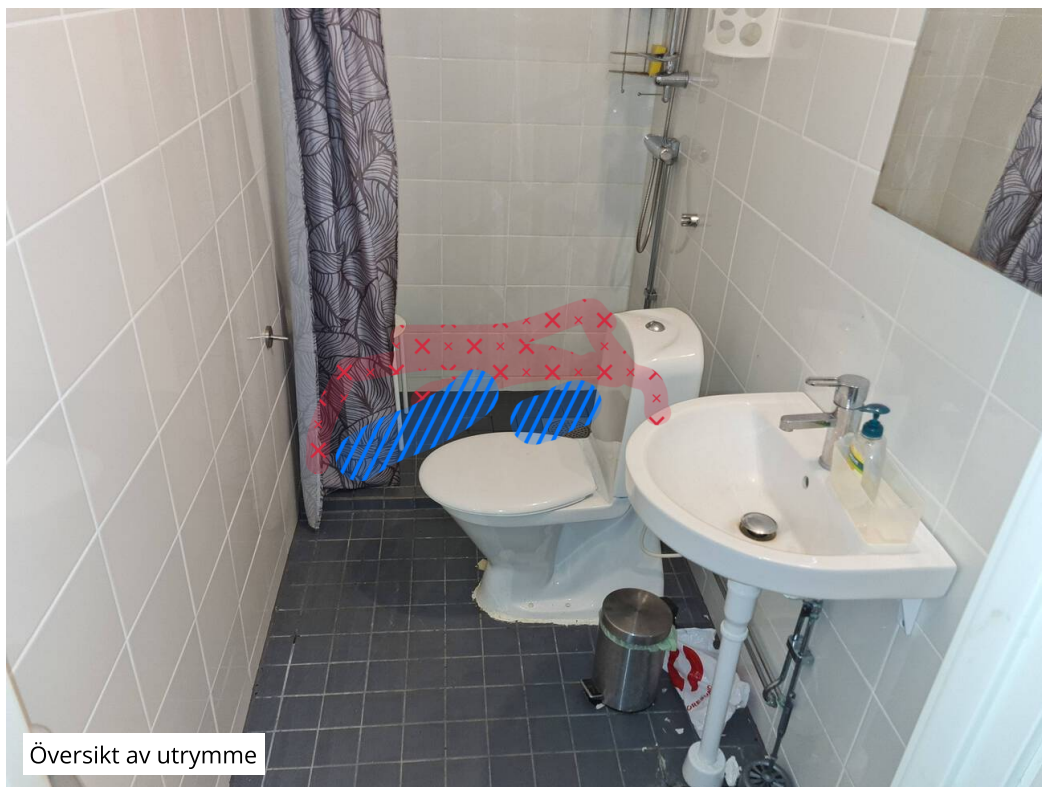
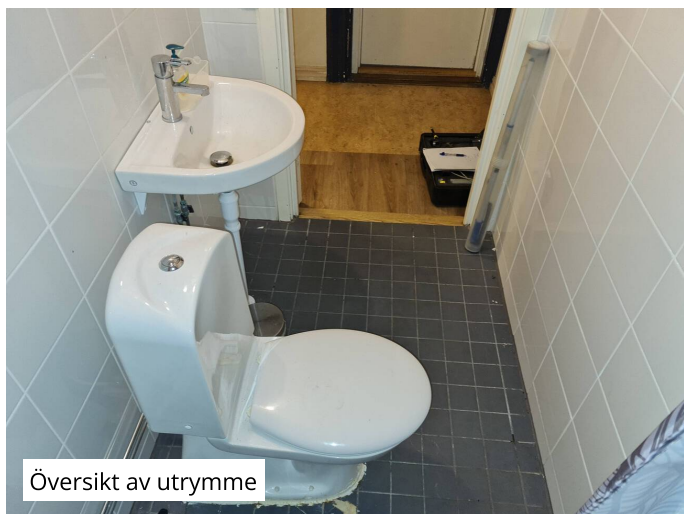
Ovanvån:
Dusch/WC 1

Normalt duschfukt i väggar och golv i duschzonen. Då fukt går in bakom kakel i fogarna och sedan ned till golvbrunn. Saknas tätning vid avlopp till handfat, se bild. Här kommer det upp doft från avloppet.

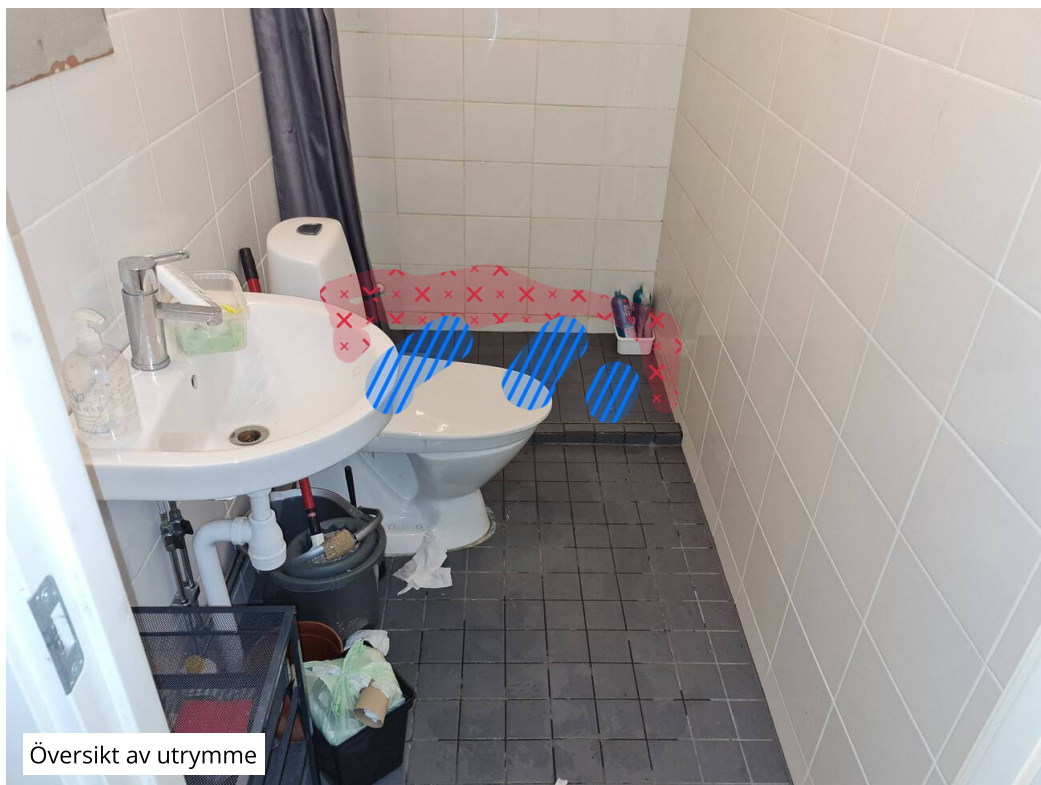
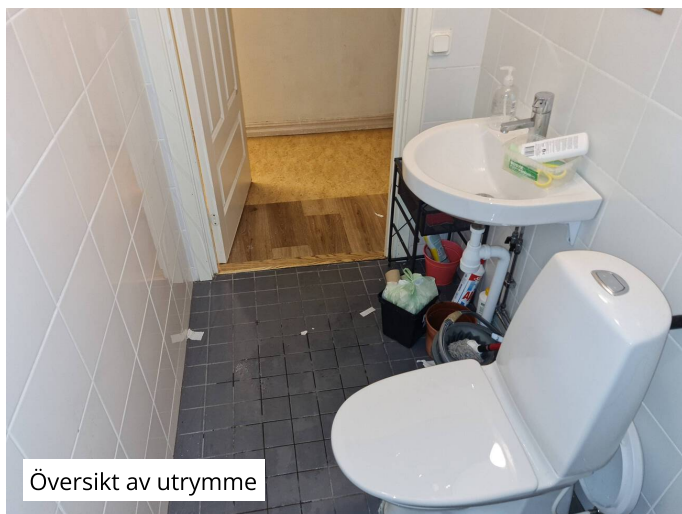
Ovanvån:
Dusch/WC 2

Vid besiktningen var det nyduschat. Även här är det normal duschfukt i väggar och golv i duschzonen. Då fukt går in bakom kakel via fogarna och sedan ned till brunn. Avlopp till handfat behöver tätas om då det är löst. Vattenlås i brunn sitter inte rätt i brunnen. Justeras.

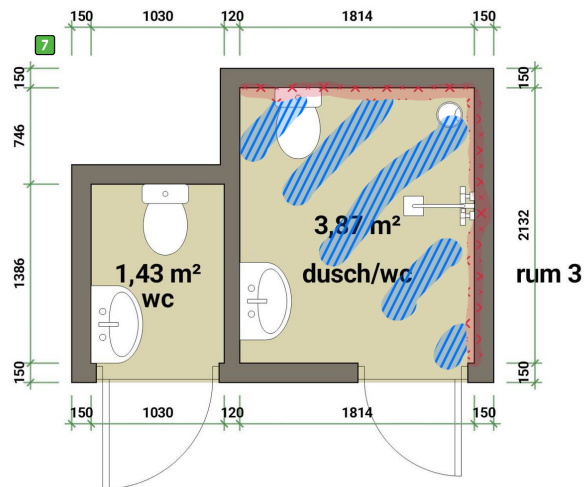
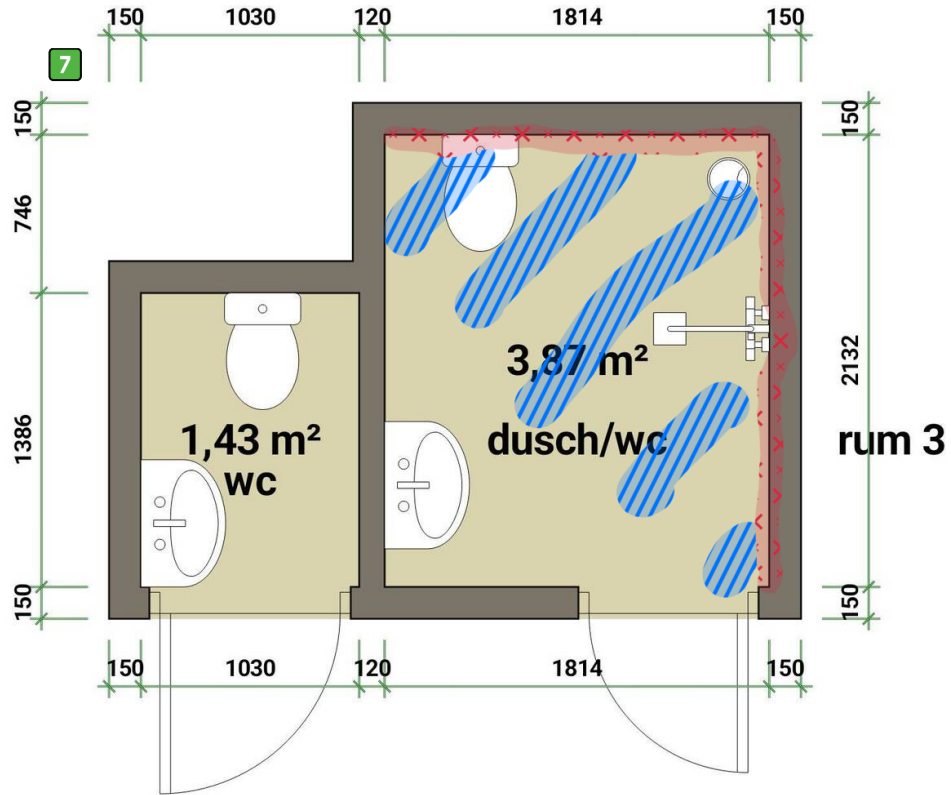
Mätprotokoll - Bottenplan - Dusch/wc o wc

Datum	Sign	t °C	Värde	xg/kg	ID
20241204	MMALAAK		30-135

Datum	Sign	t °C	Värde	xg/kg	ID
20241204	MMALAAK		10-13

Datum	Sign	t °C	Värde	xg/kg	ID
20241204	MMALAAK		55-130

Datum	Sign	t °C	Värde	xg/kg	ID
20241204	MMALAAK		7-10

Datum	Sign	t °C	Värde	xg/kg	ID
20241204	MMALAAK		8-12

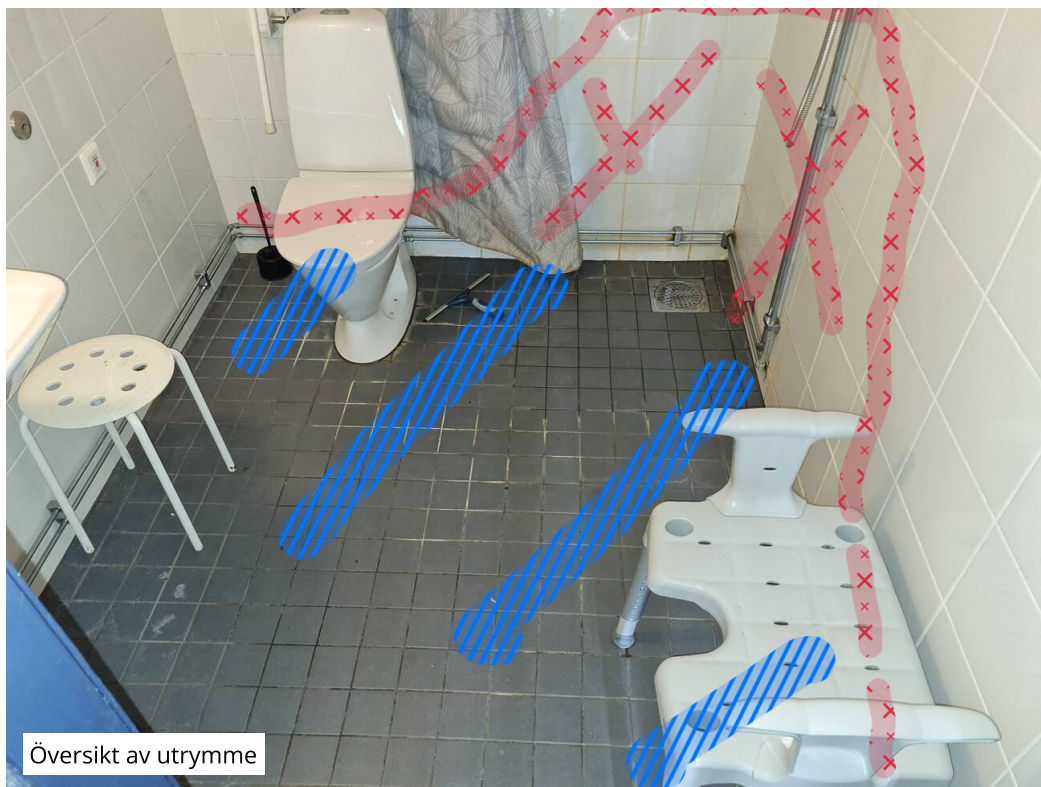
Bottenplan :
Dusch/WC

Här är klämring lös i golvbrunn och manschetter har släppt. Detta får en kakelsättare titta på om det går att göra något åt, annars får man göra om utrymme. Höga indikationer på golv och väggar. Gips bakom kakel är torrt från rum 3.

Skikt	Mängd	Föreslagen åtgärd
Klinker 100x100, 2015	3.87m ²	Demontering/Återmontering
Tätskikt	3.87m ²	Avvakta med åtgärd
Självtjämn.massor m.fall	3.87m ²	Avvakta med åtgärd
Betong (mellanbjälklag)	3.87m ²	Avvakta med åtgärd

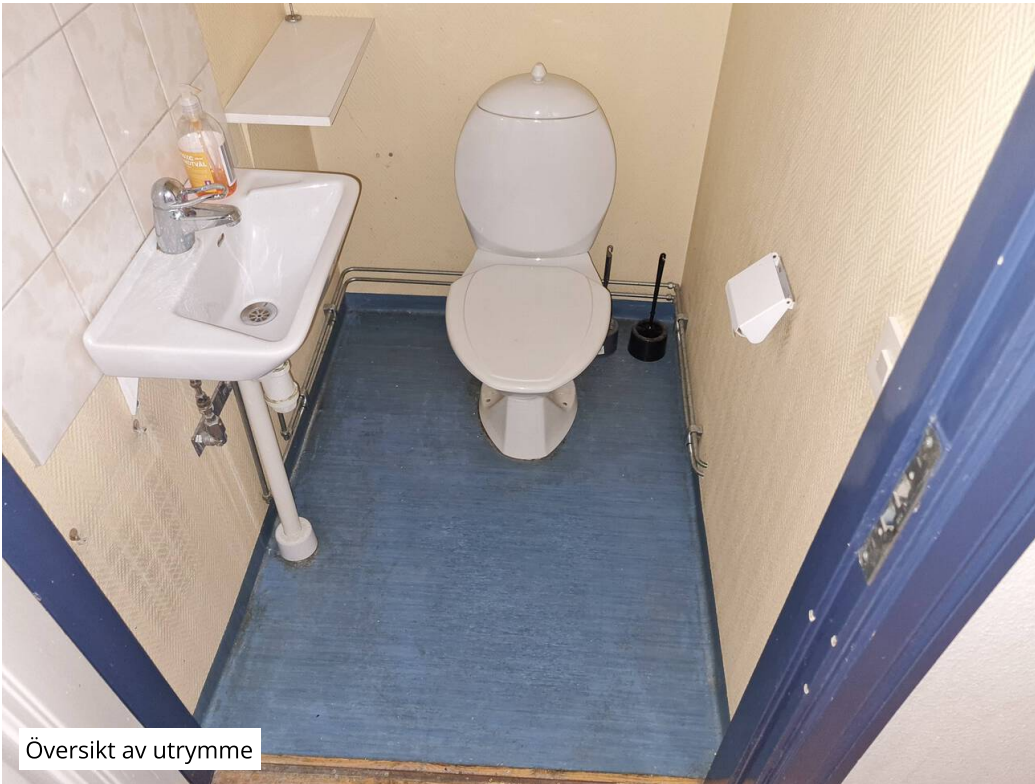
Bottenplan :
WC

Inga förhöjda fuktvärden i golv eller väggar.
