# Besiktningsprotokoll

Anticimex Överlåtelsebesiktning av småhus - nivå 2

| Fastighetsadress:<br>Bastahölsvägen 8 | |

| Besiktningsdatum:<br>2026-08-06 | Protokollnummer:<br>69848417 |

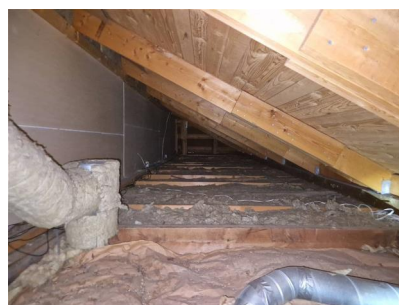
Mindre fuktfläck till höger om luckan. Kontakta takläggare för kontroll. Kan dock vara ett gammalt läckage sedan innan omläggning. Fuktkvoten i fläck låg på 9%.

Komplettera med landgångar så att man kan göra kompletterande besiktningar av resterande utrymmen i den mån man kommer åt. Ev komplettera med fler luckor.
