Besiktningssprotokoll

Anticimex Försäkringsbesiktning i samarbete med Fastighetsbyrån

Fastighetsbeteckning: Rind 11	
Fastighetsadress: Stenkroksvägen 2	
Postnummer: 182 53	Ort: Danderyd

Besiktningdatum: 2023-10-27	Protokollnummer: 67926161
Temperatur: 5 °C	Väderlek: Mulet
Tekniker: Nicklas Larsson	
E-post: nicklas.larsson@Anticimex.se	
Kontor: Stockholm Norr	
Närvarande: Fastighetsägare och mäklare

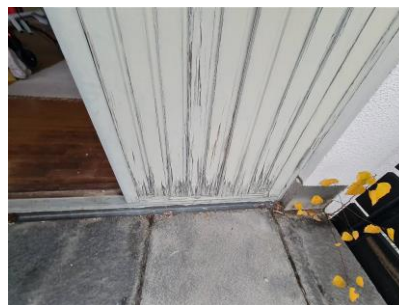
Utvändigt / Balkong 1

Balkongräcke och träkonstruktioner där målningsbehov finns riskerar att få fukt- och rötskador på grund av sämre vattenavvisande förmåga.

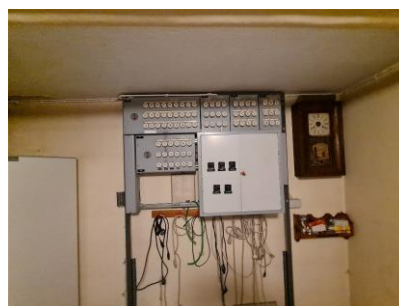
Källarplan / Förråd

Här finns el-centralen (se även punkten allmänt hela huset)
- äldre gjutjärnsbrunn (se även punkten allmänt hela huset)
