*BILAGA TILL OBJEKTBESKRIVNING  
Björn Järnsidas väg 17*

## Utlåtande över ÖVERLÅTELSEBESIKTNING

HUSBY 2:10  
Björn Järnsidas väg 17, Ekerö

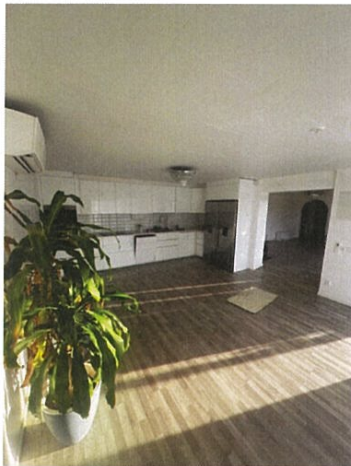
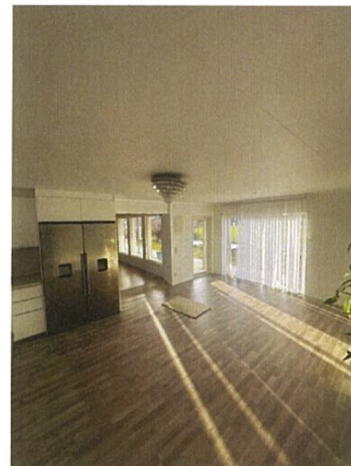
<b>Kök</b>	Mått 5,86 m x 4,62 m x 2,40 m
<b>Golv</b>	Nettoyta 27,07 m <sup>2</sup> / Omkrets 20,96 m
<b>Ytskikt</b>	12,00 m <sup>2</sup> /
<b>Bakomliggande skikt</b>	12,00 m <sup>2</sup> / CC-mått 600 mm
<b>Vägg</b>	Nettoyta 50,30 m <sup>2</sup>
<b>Ytskikt</b>	33,60 m <sup>2</sup> /
<b>Bakomliggande skikt</b>	33,60 m <sup>2</sup> / CC-mått 600 mm
<b>Tak</b>	Nettoyta 27,07 m <sup>2</sup> / Omkrets 20,96 m
<b>Ytskikt</b>	12,00 m <sup>2</sup> /
<b>Bakomliggande skikt</b>	12,00 m <sup>2</sup> / CC-mått 600 mm
