2026-02-10

## ÖVERLÅTELSEBESIKTNING

Träkvista 1:650

Tallåsen 2, 178 41 Ekerö

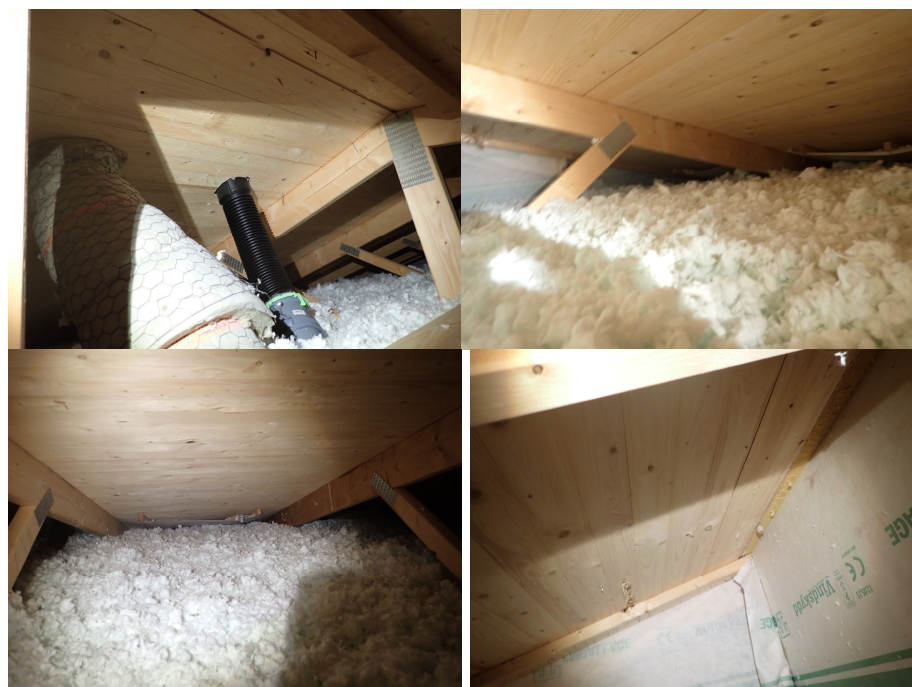
**Vind**

Nockvindar är besiktigade från landgång/lucka.

Vid fuktkvotsmätning noterades värden under rekommenderat gränsvärde.
