## Överlåtelsebesiktning

### Toregrindsstigen 3

2025-05-15

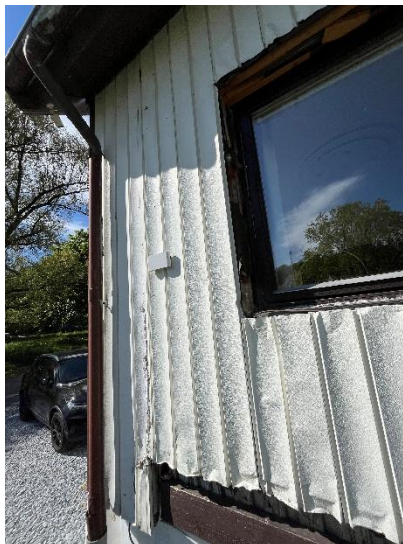
Vid dräneringsarbetet demonterades altanen men har inte återställts. Detta gör att stor del av konstruktionen och isolering ligger blottad för regn och sol. Detta bör åtgärdas omgående för att slippa följdskador. Likaså med omfattningen kring närliggande fönster och altandörr.
