# Besiktningsprotokoll

Försäkringsbesiktning för Anticimex Säljarförsäkrat

| Fastighetsadress:<br>Anders Mattssonsgatan 42 | |

| Besiktningsdatum:<br>2026-08-24 | Protokollnummer:<br>69899747 |

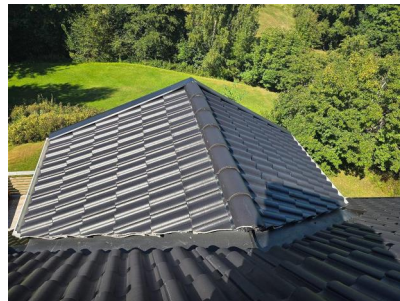
Fuktfläckar noteras på underlagstak (främst kring murstock).

Noterade fuktfläckar fuktkvotsmättes utan avvikande värden och bedöms ha uppstått innan takomläggningen 2024.

Detta kan vara ett tecken på att vinden tillförs fukt inifrån bostaden. Observera att besiktning av bostadens ventilationssystem inte har ingått i uppdraget.

För att komma tillrätta med detta kan fukttillförseln inifrån bostaden behöva minskas. Det kan göras genom att ventilationen i bostaden förbättras samt att eventuella otätheter i vindsbjälklaget (tak-/väggvinklar, taklucka med mera) tätas. Läs Anticimex faktablad om ouppvärmda vindsutrymmen för tips och råd.
