# Besiktningssprotokoll

Anticimex Överlåtelsebesiktning av småhus - nivå 1

Fastighetsbeteckning: Kolsmyra 9	
Fastighetsägare: Louise Niklasson	
Fastighetsadress: Oraniegatan 16	
Postnummer: 227 63	Ort: Lund

Besiktningdatum: 2024-05-22	Protokollnummer: 68279304
Temperatur: 17 °C	Väderlek: Halvklart
Tekniker: Rikard Rydberg	
E-post: rikard.rydberg@anticimex.se	
Kontor: Lund	
Närvarande: Fastighetsägare Rikard Rydberg, Anticimex

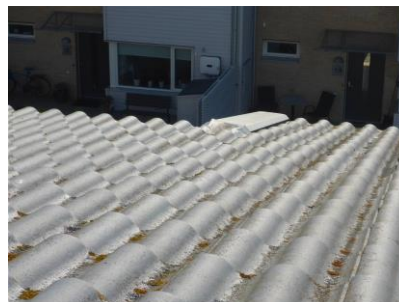
Sadeltak är besiktigat från taklucka placerad på takfall väster.

Inga avvikelser noterades från lucka.

Tak med anslutningar ovan 1-plans del/ balkong är ej besiktningsbara på grund av monterad trall.

Vi rekommenderar att tak med anslutningar görs besiktningsbara och att en besiktning utförs.
