Besiktningssprotokoll

Anticimex Överlåtelsebesiktning av småhus - nivå 2

Fastighetsbeteckning: Juristen 5	
Fastighetsägare: Göran och Ulla Melander	
Fastighetsadress: Docentgatan 12	
Postnummer: 223 63	Ort: Lund

Besiktningdatum: 2024-05-14	Protokollnummer: 68253739
Temperatur: 15 °C	Väderlek: Sol
Tekniker: Thomas Holmgren	
E-post: Thomas.Holmgren@anticimex.se	
Kontor: Lund	
Närvarande: Hampus Melander, son till fastighetsägare

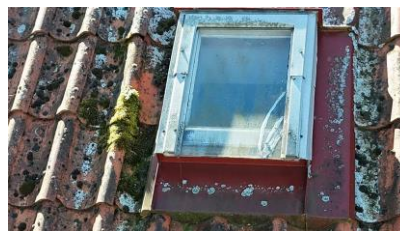
Isolerglas är punkterade (missfärgade/imma mellan rutorna).

Isolerglas som är punkterade tyder på att tätningen mellan rutorna är bristfälliga.

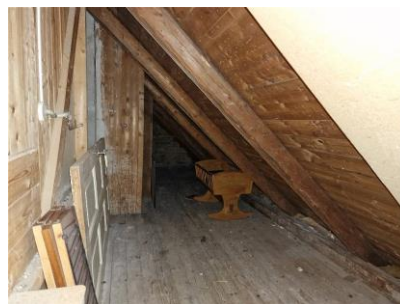
Utvändigt / Nockvind

På grund av låg höjd har vinden endast inspekterats från vindslucka.

Inga uppenbara brister har noterats.
