# Besiktningsprotokoll

Anticimex Försäkringsbesiktning – Plus

| Fastighetsadress:<br>Stationsstigen 22 | |

| Besiktningsdatum:<br>2025-06-12 | Protokollnummer:<br>68976592 |

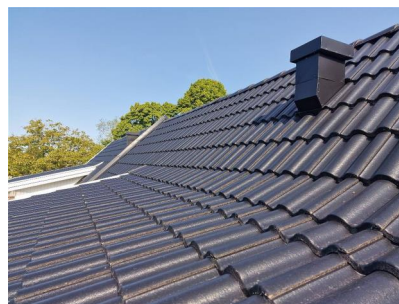
Inget att notera.
