# **Ekonomisk plan för Brf Bagaren i Lund**

# Underhållsplan 2013

## Bagaren 8 i Lund

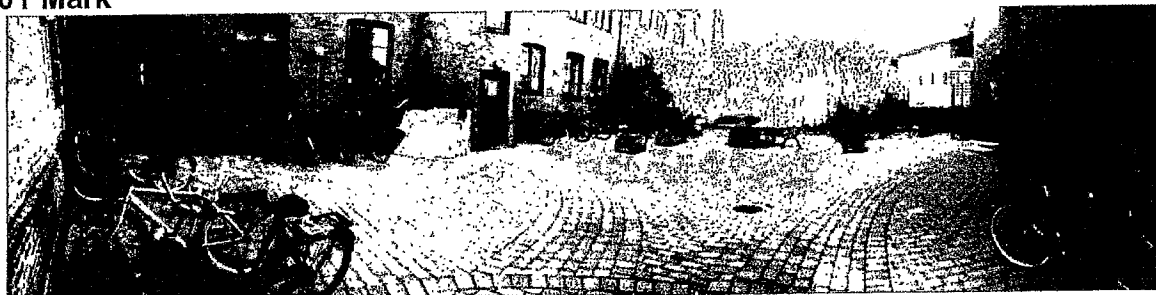
### 01 Mark

Gården är från 2005 och det ska dröja många år innan Ni får anledning att göra något särskilt mer än att sopa och skotta för snö jämte att sköta planeringen = löpande underhåll.

Enligt uppgift fick man gräva upp gården 3 gånger på grund av problem med avloppet.

Vi har inte ägt några möjligheter att studera några VA-ritningar och gissar att man vid ombyggnaden 1971 valde att ansluta de avloppsledningarna till gamla ledningar i marken och i källargolvet.

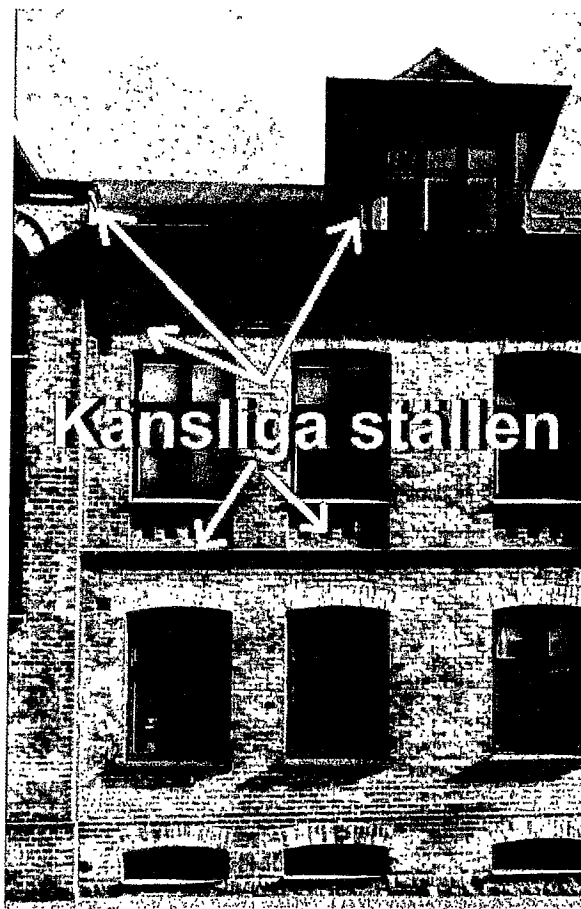
## 02 Fasader

Som vi bedömer det så har man inte fogat om fasaden helt och hållet och man kan därför ha missat något ställe så att vatten kan leta sig in genom ett litet hål? Vem vet?

I två lägenheter fann vi något som bestämt ser ut som fuktfläckar. Vi kan inte utesluta att det rör sig om en gamla fuktfläckar.

Annars finner vi att fastigheten har en väldigt vacker och fin tegelfasad som bidrar till att ge Lund en positiv stadsbild. Så här murar man inte nu för tiden.

Med hänvisning till ovan har vi reserverat ett smärre belopp i underhållsplanen för att användas där problemen finns.

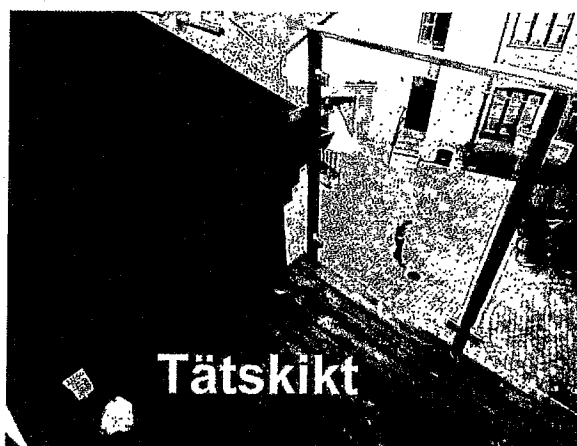
## 03 Balkonger/Terrasser

Det finns bara en balkong som snarare är en liten terrass med ett tätskikt som måste beaktas.

Vi utgår från att balkongen/terrassen är förhållandevis ny och att tätskiktet ska klara sig många år till.

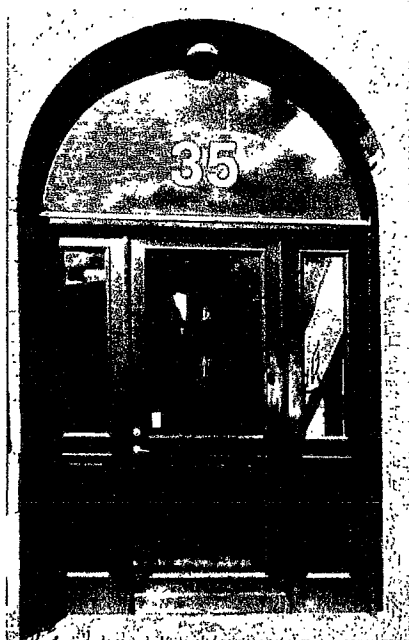
Portar och entrépartier mot gatan är gamla och fina. De är värda att behålla och underhålla för att de ska fungera bra.

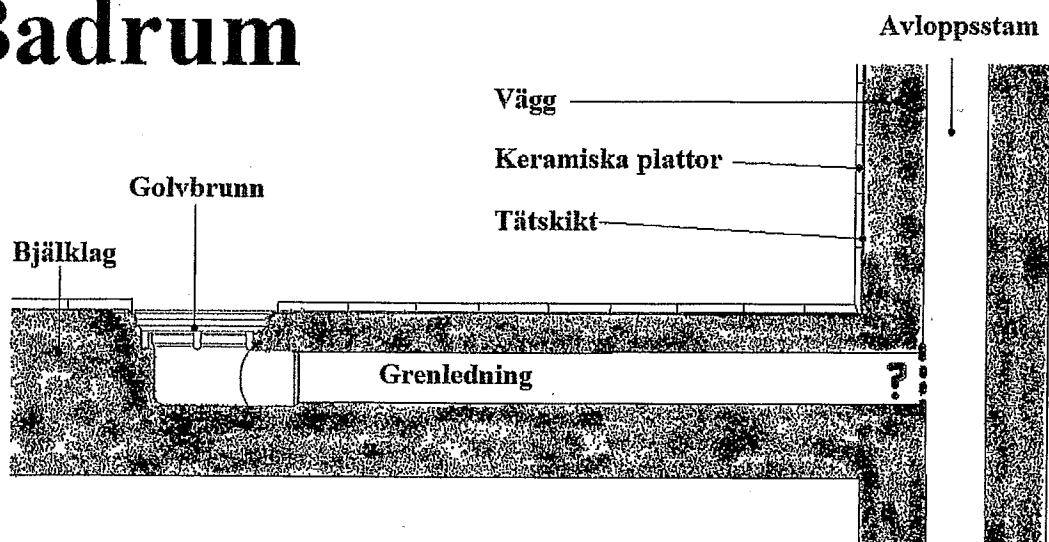
# Badrum

I bostadsrättsföreningar ska var och en själv svara för det inre underhållet i enlighet med stadgarna. Var gränsen dras bestäms av föreningen och bostadsrättslagen. Slutar föreningens ansvar vid den röda markeringen i bilden nedan, mellan grenledning och avloppsstam eller innan golvbrunnen?

När det gäller golvbrunnar så bör de bytas ut i samband med att badrummen ska renoveras och det är kanske inte fel om föreningen står för kostnaden eller ställer krav att de ska bytas ut, se även branschreglerna [www.gvk.se](http://www.gvk.se) och/eller [www.bkr.se](http://www.bkr.se)

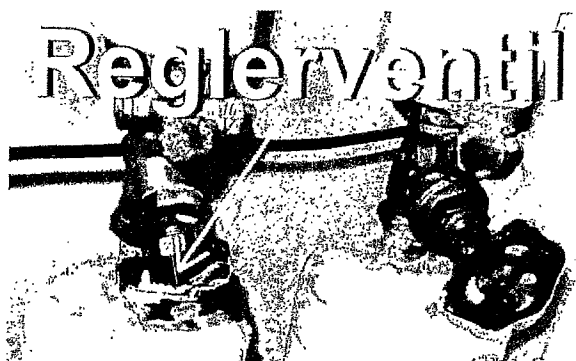
För att fördela värmen i byggnaden mellan olika stammar så måste man justera in flödet efter konstens alla regler.

Det gör man via reglerventiler. I Ert fall så rekommenderar vi även att man byter ventilerna för att uppnå önskvärd precision och därmed lägre driftkostnader.

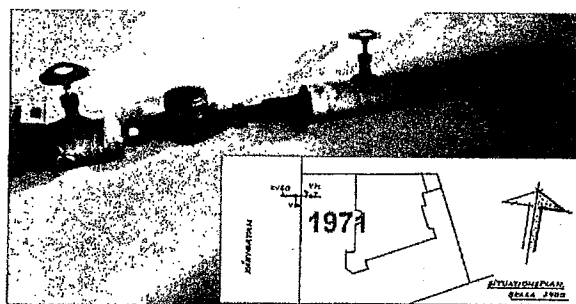
Tappvattenledningarna är från 1971 och även inkommande kallvattenservice, vilket framgår av en ritning.

I underhållsplanen har vi räknat med en livslängd kring 50 år. I praktiken kan ledningarna hålla längre förstås.

Tappvattenledningar och avloppsledningar är utbytta 1971. Då man i många fall kan räkna med en livslängd på ca 40 till 60 år för kall och varmvattenledningar så hamnar de i slutet av 11-årsplanen när vi som här räkna med 50 år. Men visst kan de hålla längre och därmed hamna utanför 11-årsplanen. En kompromiss är att bara räkna med **halva kostnaden** för byte av ledningarna, vilket kan betraktas som en försäkring. Problemen kommer för övrigt smygande och inte allt på en och samma gång.

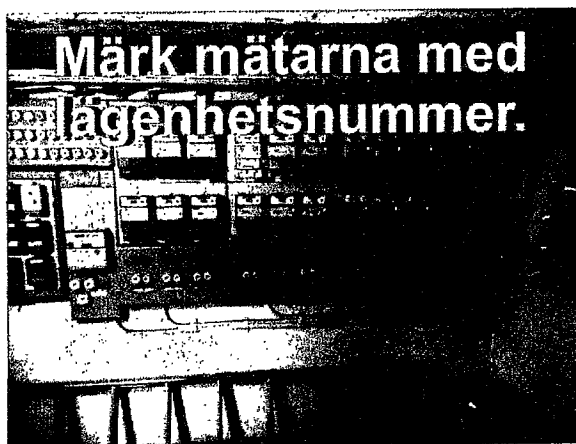
El-ledningarna kan mycket väl vara utbytta 1971 och fungerar säkert som det var tänkt på den tiden.

Problemet kan vara att det idag används mer el än för 40 år sedan. Man kan inte använda får många saker samtidigt.

Föreningens ansvar för elledningarna kan i annat fall stanna vid säkringsskåpen som finns i varje lägenhet. Mätarna finns i el-centralen i källaren.

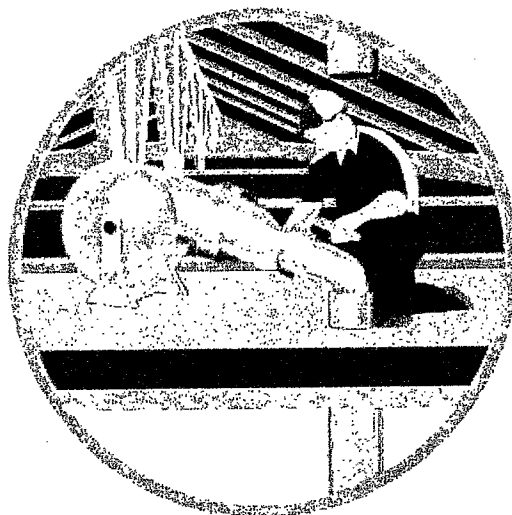
Avloppsledningarna måste beaktas och här uppstår inte sällan en konflikt när badrummen ska renoveras.

Strumpmetoden – en strumpa av filtermerad hårdplast vrängs på plats med tryckluft. Efter härdning har röret samma egenskaper som ett konventionellt plaströr.

Föreningen kan överväga att relina ledningarna vilket kostar betydligt mindre än att byta avloppsledningarna. Så har vi räknat med i alla fall med tanke på att det kan röra sig om PVC-ledningar i tveksam kondition vilket vi nämnde under 08 Lägenheter.

Vi på EVU rekommenderar inte relining av något slag, det kan däremot vara ett sätt att skjuta upp ett byte av ledningarna. Vi anser däremot att det kan vara motiverat att sätta av pengar i underhållsplanen. Utan pengar så blir problemen så mycket större, inte sant?
