## Utlåtande över ÖVERLÅTELSEBESIKTNING

Farneby 2:3  
Farneby 1

Fastighetsbeteckning: Farneby 2:3  
Adress: Farneby 1  
Kommun: Vrena 61198  
Fastighetsägare: Britt Sylvia Engman och Bo Göran Sangstedt

Besiktningsdag: 2025-06-01 klockan 16:00

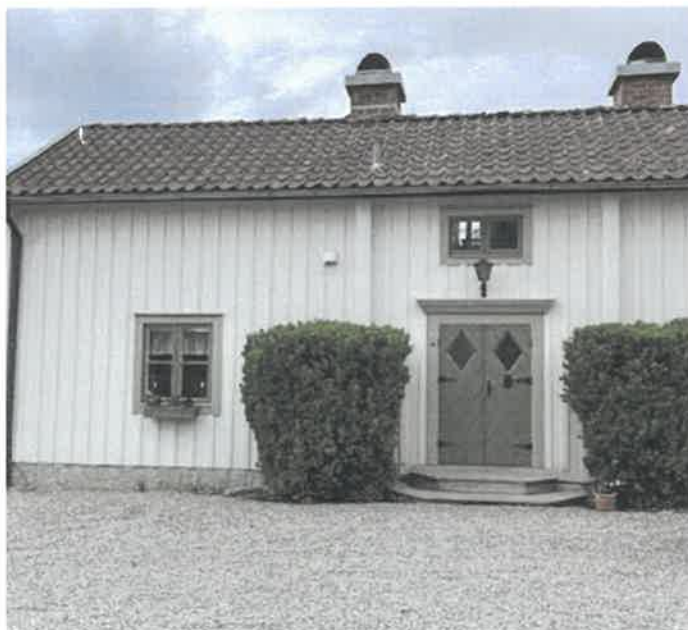
Sprickor i hussockel förekommer.

| <b>Grundmur/Hussockel:</b> | <p>Sprickor förekommer på hussockeln.</p> <p>Torpargrunden är bara besiktigad från luckan pga att det är låg höjd.</p> <p>Missfärgning förekommer på trossbotten.</p> <p>Torpargrund är en riskkonstruktion.</p> <p>Se även riskanalys 3.1</p> <div data-bbox="528 790 1318 1223"></div> |

Krypgrunder/torpargrund betraktas idag som kända riskkonstruktioner och är en känslig konstruktion ur fuktsynpunkt sett bland annat beroende på årstidsvariationer i temperatur och fuktbelastning från mark. Under de perioder då lufttemperaturen utomhus är högre än i grundutrymmet, kommer varm fuktig luft in i ett kallare utrymme och höjer den relativa luftfuktigheten i utrymmet. Risk för skador föreligger och skador kan uppstå såsom fukt, mögel och rötrelaterade skador som möjlig följd. Torpargrunden är även mer utsatt vid syllar då syllpapp oftast saknas samt att dagvatten kan leta sig in på syllen via grundmuren.
