# Besiktningsprotokoll

Anticimex Överlåtelsebesiktning Nivå 2 i samarbete med Länsförsäkringar  
Fastighetsförmedling

| Fastighetsadress:<br>Grannlåtsvägen 9 | |

| Besiktningsdatum:<br>2025-09-19 | Protokollnummer:<br>69276995 |

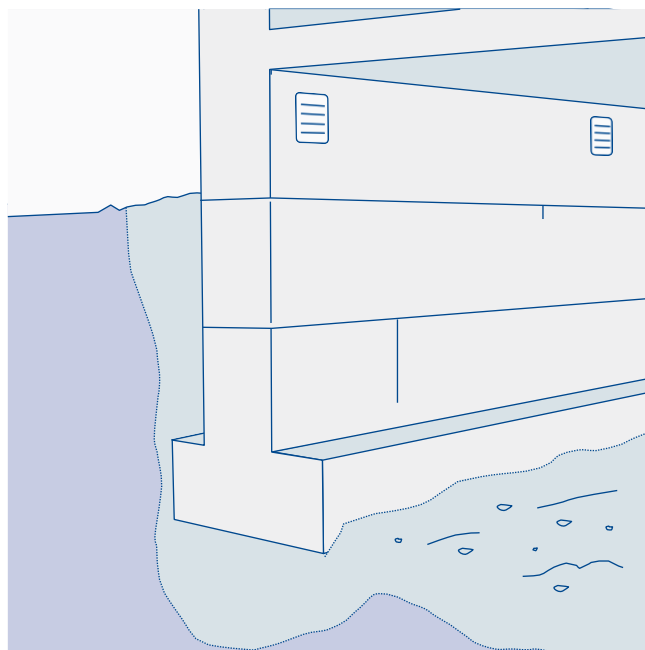
När varm luft ventileras in i en kall krypgrund, kyles luften ned och kondensation uppstår. Det kan i sin tur leda till fukt- och mögelskador.
