# Besiktningsprotokoll

Anticimex Överlåtelsebesiktning Nivå 2 i samarbete med Länsförsäkringar  
Fastighetsförmedling

| Fastighetsadress:<br>Näsdalsvägen 10 | |

| Besiktningsdatum:<br>2025-06-25 | Protokollnummer:<br>69088024 |

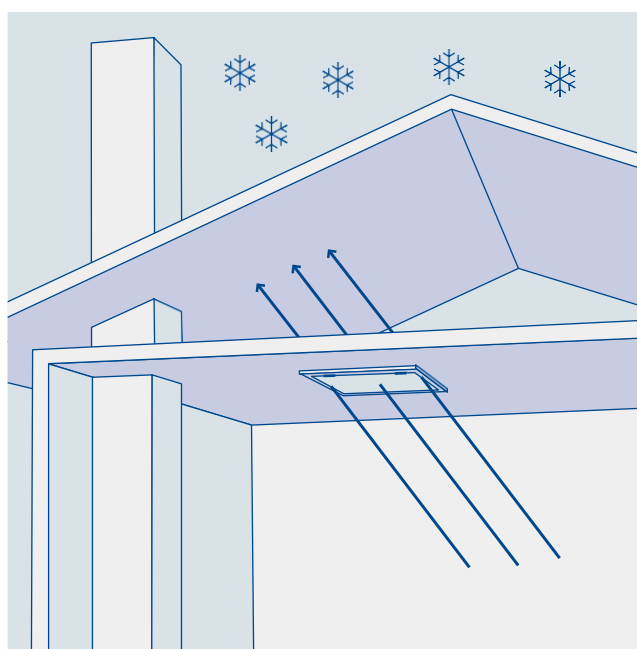
När ett litet tillskott av fuktig luft från bostaden tränger upp, till exempel genom otät vindslucka, till ett uppvärmt, kallt vindsutrymme, kyls luften ned och kondensation kan uppstå. Det kan i sin tur leda till fukt- och mögelskador.

För att en välisolerad vind ska fungera, krävs i stället att ventilationen i själva bostaden är tillräcklig. Fukttillskottet inne ska vara minimalt samt att vindsbjälklaget är lufttätt, det vill säga, inte släpper igenom luft från bostaden. Självklart är det viktigt att yttertaket också är tätt.
