# Besiktningssprotokoll

Anticimex Överlåtelsebesiktning Nivå 2 i samarbete med Länsförsäkringar  
Fastighetsförmedling

Fastighetsbeteckning: Fagerdala 1:114	
Fastighetsägare: Karl-Bertil Kronlund	
Fastighetsadress: Dalängsvägen 15	
Postnummer: 139 56	Ort: Värmdö

Besiktningdatum: 2026-05-25	Protokollnummer: 69696384
Temperatur: 17 °C	Väderlek: Molnigt
Tekniker: Daniel de Luca	
E-post: Daniel.De.Luca@anticimex.se	
Kontor: Stockholm Syd	
Närvarande: Fastighetsägare Daniel de Luca, Anticimex tel 076 496 05 49

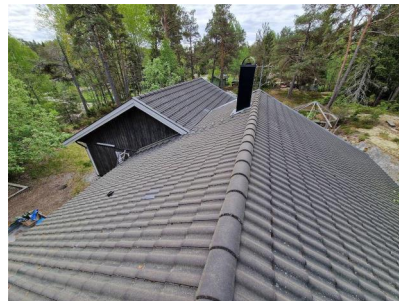
### Utvändigt / Vind

Underlagstaket består av träfiberskivor. Lokalt vid takbryt och genomföring för kamin noteras fuktfläckar och träfiberskiva som saknas.

I övrigt noteras normalt förekommande fuktrosor vid skarvar.

Eftersom underlagstaket består av träfiberskivor utan yttre täckning av papp under takbeklädnaden, finns risk vid ogynnsam väderlek att regnvatten/snö tränger in i skivskarvar med läckage på vindsutrymmet som följd. Med tiden kan även träfiberskivorna drabbas av fuktskador.

Vid kontroll av vinden uppmättes fuktvärden under kritisk fuktnivå för mikrobiell tillväxt och en normal lukt upplevdes.

Fuktkvoten i underlagstak/takbjälkar uppmättes till 9 %.
