Besiktningssprotokoll

Fastighetsbeteckning: Flygplanet 7	
Fastighetsägare: Bengt och Genowefa Björkstrand	
Fastighetsadress: Mölledalsgatan 95	
Postnummer: 212 40	Ort: Malmö

Besiktningdatum: 2024-05-10	Protokollnummer: 68271444
Temperatur: 15 °C	Väderlek: Mulet
Tekniker: Thomas Holmgren	
E-post: Thomas.Holmgren@anticimex.se	
Kontor: Malmö	
Närvarande: Fastighetsägarna Annika Lindfors, fastighetsmäklare

Byggnadsbeskrivning Bostadsbyggnad

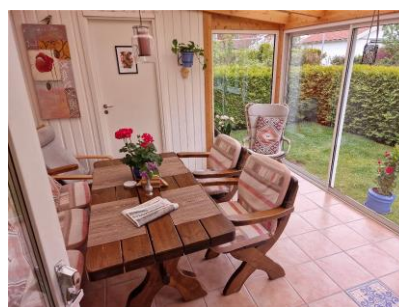
Vid kontroll av väggssyllar uppmättes fuktvärden under kritisk nivå för mikrobiell tillväxt och normal lukt upplevdes.

Ytterväggssyllen är obehandlad och är placerad på ett underliggande fuktskydd av åldersbeständig plastfilm.

Fuktkvoten uppmättes till 10-11 %.

Det finns risk för mikrobiell tillväxt om den relativa fuktigheten (RF) i den omgivande luften är över 75 %. I furuvirke motsvarar det en fuktkvot (FK) på 17 %.

Inget att notera.
