# Besiktningsprotokoll

Anticimex Försäkringsbesiktning – Plus

| Fastighetsadress:<br>Östgötakroken 4 | |

| Besiktningsdatum:<br>2025-03-12 | Protokollnummer:<br>68866005 |

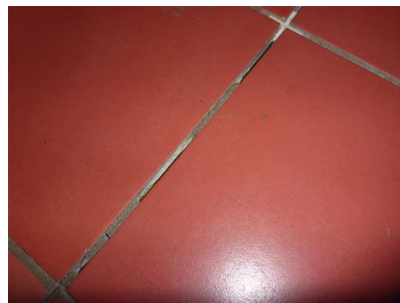
Ojämnheter och golvknirr finns på golv/ mellanbjälklag. Mindre sprickor finns på vägg vid vägg/ takvinkel.

Bedöms ej lett till några underliggande skador.

En byggfackman kan med fördel kontaktas för eventuella åtgärdsförslag med då lämpliga åtgärder på noterade brister.

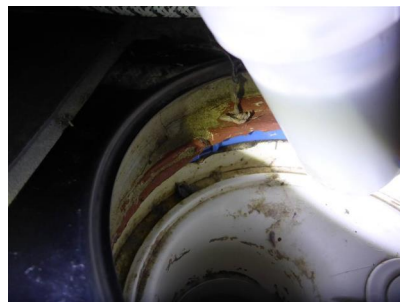
Fuktindikering utfördes utan anmärkning.

Då utrymmet är äldre och brister noterats medför detta en ökad risk för vatteninträngning till närliggande konstruktioner med möjliga fuktskador som följd.

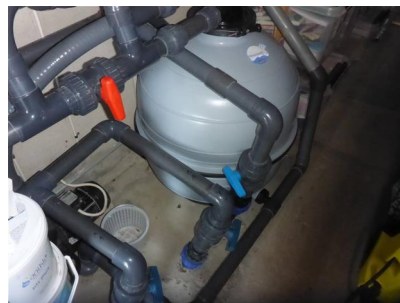
Poolfilter/ pump finns i utrymmet.  
Det finns inget tätskikt på golv med uppvik innervägg.

Risk finns för vatteninträngning till närliggande konstruktioner vid ett eventuellt läckage med möjliga fuktskador som följd.

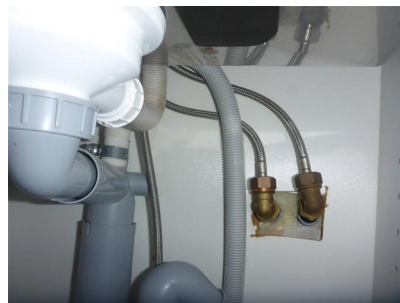
Rör/ slang i vaskskåp är ej fixerade mot vägg.

Rör/ slang med kopplingar kan släppa och orsaka rörbrott med vattenskador som följd.

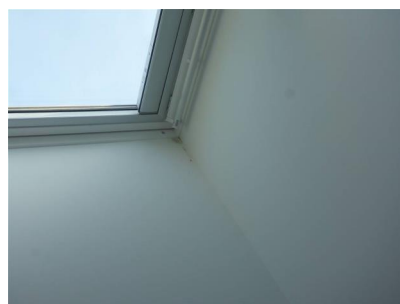
Detta indikerar på att varm inomhusluft möter en kall yta vid kall väderlek med kondensbildning som följd.

Vi rekommenderar att en byggfackman kontaktas för att utreda orsaken till och omfattningen av noterad påväxt samt för eventuell åtgärd.
