# Besiktningsprotokoll

Anticimex Överlåtelsebesiktning Nivå 2 i samarbete med Länsförsäkringar  
Fastighetsförmedling

| Fastighetsadress:<br>Kistavägen 22A | |

| Besiktningsdatum:<br>2024-11-18 | Protokollnummer:<br>68668425 |

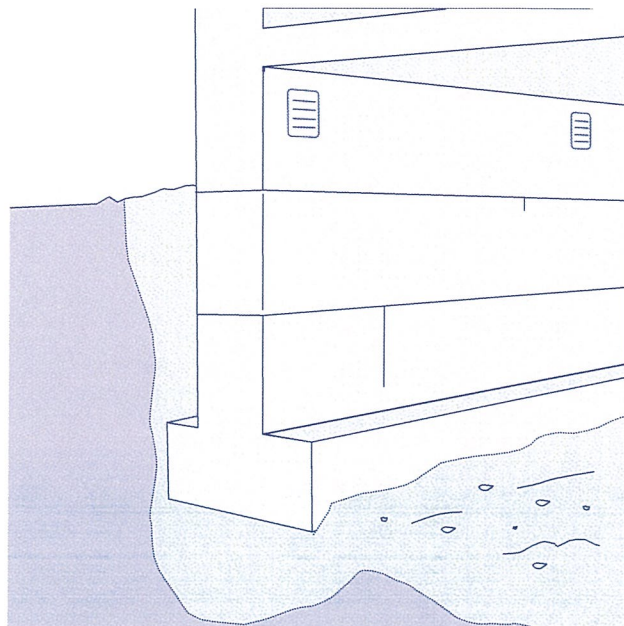
Problemet med uteluftsventilerade krypgrunder är att de på vintern endast får ett litet värmetillskott. Det medför att de förblir kalla även under en stor del av sommarhalvåret. På sommaren ventileras dock varm uteluft in som kyls ned i grundens kalla miljö. Högre luftfuktighet uppstår och, i värsta fall, kondens.

I denna fuktiga miljö finns risk att mikroorganismer, till exempel mögel, bakterier och röta, utvecklas. Tillförs ytterligare fukt till krypgrunden, exempelvis via vattensom läcker in eller fukt som avges från mark och grundmurar, ökar risken för mikrobiell påväxt (mögel, bakterier och röta). Detta kan dessutom orsaka en obehaglig lukt som kan spridas till boendemiljön.

När varm luft ventileras in i en kall krypgrund, kyls luften ned och kondensation uppstår. Det kan i sin tur leda till fukt- och mögelskador.

## **En avfuktare håller luftfuktigheten låg**
