Besiktningssprotokoll

Anticimex Överlåtelsebesiktning Nivå 2 i samarbete med Länsförsäkringar
Fastighetsförmedling

Fastighetsbeteckning: Lerkåret 3	
Fastighetsägare: STRÖMBERG, LARS FREDRIK Och PETRA BENGTOSSON	
Fastighetsadress: Skogvaktarestigen 13	
Postnummer: 192 51	Ort: Sollentuna

Besiktningdatum: 2026-05-25	Protokollnummer: 69710102
Temperatur: 15 °C	Väderlek: Molnigt
Tekniker: Nicklas Larsson	
E-post: nicklas.larsson@Anticimex.se	
Kontor: Stockholm Norr	
Närvarande: Fastighetsägare

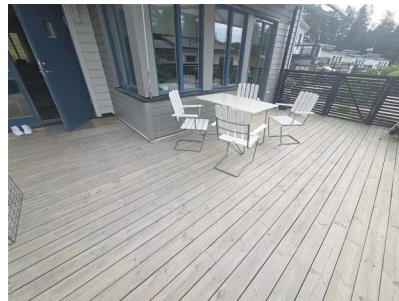
Då altan döljer del av sockeln är den inte besiktigad tillfullo.
Av det som gått att besiktiga noteras inga avvikelser

Inget att notera.

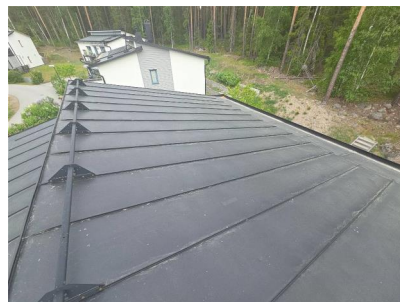
Av det som gått att besiktiga noteras inga avvikelser

Inget att notera.
