# Besiktningssprotokoll

Anticimex Överlåtelsebesiktning Nivå 2 i samarbete med Länsförsäkringar  
Fastighetsförmedling

Fastighetsbeteckning: Torpa-Kärre 6:108	
Fastighetsägare: Dödsbo efter :Rune Ingemar Kvarnemar	
Fastighetsadress: Björnkärsvägen 8	
Postnummer: 432 95	Ort: Varberg

Besiktningdatum: 2024-10-11	Protokollnummer: 68576999
Temperatur: 10 °C	Väderlek: Mulet
Tekniker: Daniel Levin	
E-post: Daniel.Levin@anticimex.se	
Kontor: Halmstad	
Närvarande: Dödsboets delägare

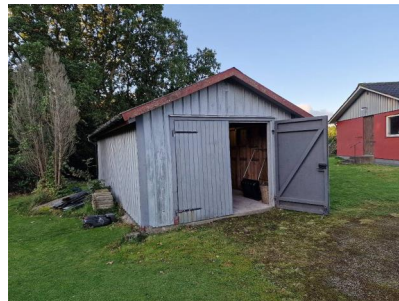
### Utvändigt / Garage utvändigt

Garaget är av enklare konstruktion.

Fasaden, garageporten och ytterdörren är i behov av målning och underhåll då färgsläpp samt rötskador noterades. Mossa/lavar finns på taket. Tröskelbleck finns inte till ytterdörren. Nockplåten är otät vid ett överlapp. Stuprören släpper vatten intill sockeln. Marken lutar mot garaget från väster.

Bristerna på garagets utvändiga konstruktioner och material kan orsaka fuktrelaterade skador i bakomliggande konstruktioner.
