# Besiktningsprotokoll

Anticimex Överlåtelsebesiktning Nivå 2 i samarbete med Länsförsäkringar  
Fastighetsförmedling

| Fastighetsadress:<br>Rannevägen 29C | |

| Besiktningsdatum:<br>2025-10-30 | Protokollnummer:<br>69351295 |

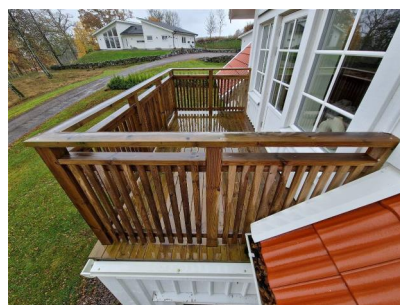
Taket under balkongen kunde inte besiktigas då trallen döljer takets yta.

Det rekommenderas att en kompletterande besiktning utförs när hela taket är tillgängligt.
