Fastighetsbeteckning  
Tingberg 4:210  
Adress  
Strandvägen 2A  
46372 Lödöse

Uppdragsnummer	P3880
Besiktningsdatum	2024-10-01
Besiktningföretag	OBM Besiktning Bohuslän AB
Besiktningförrättare	Mattias Gunnarsson
Närvarande	Ensam på plats
Giltig till och med	2025-10-01

Byggnadsbeskrivning 1½-plans hus.	Byggnadsår 2000
Till eller ombyggnad	Övrigt

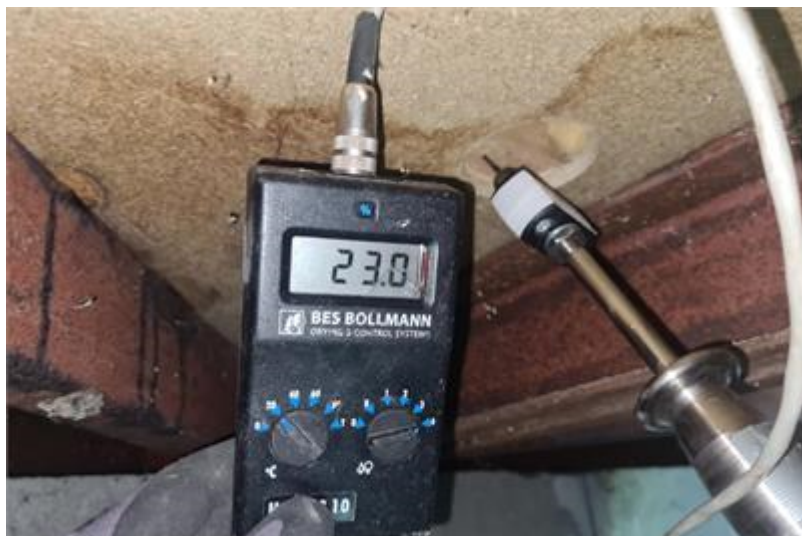
Missfärgningar/fuktanvisningar finns på blindbottensskivor, framförallt mot ytterkant söder, väster och norr.

Fuktvärden över gränsvärde uppmättes i bjälklaget både vid missfärgningar och generellt.

Kontroll av konstruktionen utfördes genom stickprovsmässig håltagning och fuktmätning i golvreglar. Fuktvärden över gränsvärde för mikrobiell tillväxt uppmättes.

Fuktkvoten i uppmättes till 22-24%.

Risk för mikrobiell tillväxt föreligger vid en fuktkvot på 17% och rötskador >28%.
