# Besiktningsprotokoll

Anticimex Överlåtelsebesiktning av småhus - nivå 1

| Fastighetsadress:<br>Täktvägen 2 | |

| Besiktningsdatum:<br>2026-08-13 | Protokollnummer:<br>69873932 |

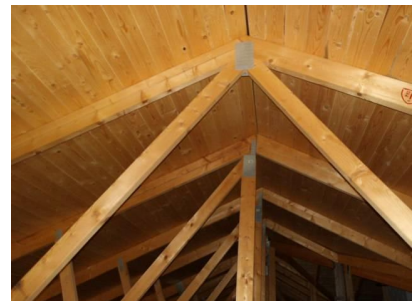
## Utvändigt / Tak

Otätheter noterades mellannockpannor och översta raden takpannor på garage.  
Rötskador finns på både strö och bärläkt.  
Inga fuktfläckar noterades på vinden.
