# Överlåtelsebesiktning

Överlåtelsebesiktning av fast egendom enligt jordabalken för säljare.

## Fastighet: Österåker Tuna 8:261

Besiktningsnummer: EA260120-01

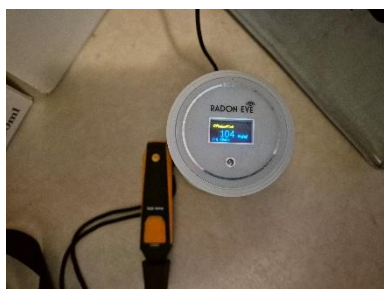
| Mätpunkt | Radonhalt<br>Bq/m <sup>3</sup> (medelvärde) | Mättid | Gränsvärde Bq/m <sup>3</sup> | Slutsats |
|---|---|---|---|---|
| Tvättstuga i<br>suterrängplan | 104 | 2 tim | <200 | Inga förhöjda värden vid radonmätningen<br>noterades. |
