Utlåtande över ÖVERLÅTELSEBESIKTNING

HARBO PRÄSTGÅRD 1:28
Klockarvägen 9, 740 47 Harbo

ÖVERLÅTELSEBESIKTNING FÖR SÄLJARE

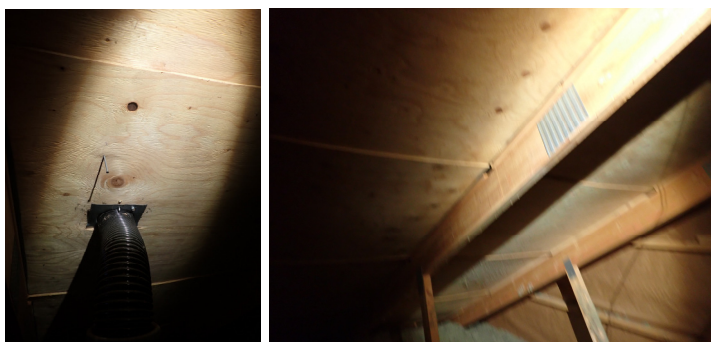
Nockvind är besiktigad:

Äldre takplåtar kring ventilationsgenomföringar med rostangrepp.

Äldre takplåtar med rostangrepp och korta överlapp ger en ökad risk för läckage in mot vind med fukt mögel och/eller rötrelaterade skador som följd.

Underlagstak utan underliggande takpapp löper större risk för att orsaka skador om läckage sker ner via takbeläggningen, risk finns då för att fukt, mögel och/eller rötrelaterade skador kan komma att uppstå på underliggande konstruktioner.
