# ÖVERLÅTELSEBESIKTNING

## Hjortsberga 4:13 Listerbyvägen 5, 372 75 Johannishus

Överlåtelsebesiktning av fast egendom enligt jordabalken

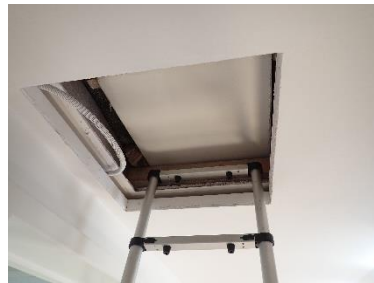
En vind är en känslig konstruktion sett ur fuktsynpunkt och är en känd riskkonstruktion. Då varm fuktig luft från bostaden under den kalla delen av året kommer upp till ett kallt vindsutrymme, höjs den relativa fuktigheten och kondensering kan uppstå på underlagstaket med mikrobiell påväxt som följd. En lösning som minskar risken för mikrobiell påväxt är att öka ventilationen inne i bostaden.

Större mängd utomhusluft och/ eller ej helt tät ångspärr kan öka fuktigheten i utrymmet.

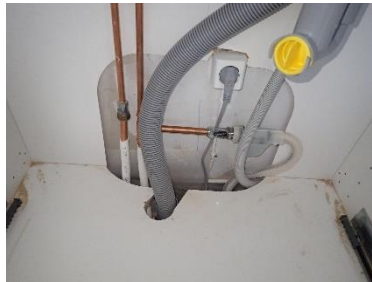
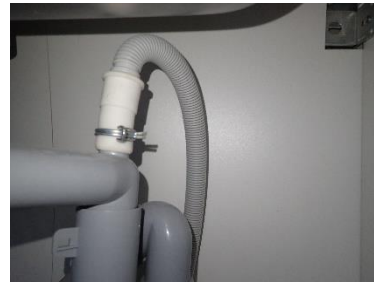
Hall	Inget övrigt att notera.
Dusch/ Wc	Vid fuktindikering som utfördes i utrymmet noterades inga förhöjda fuktvärden.
Allrum	Inget övrigt att notera.
Passage	Inget övrigt att notera.
Kök	<p>Vi rekommenderar att läckagestråg monteras under kyl/ frys/ och i eller under diskbänkskåpet med täta anslutningar mot rörgenomföringar. Detta för att minska risken för fuktskador vid eventuellt läckage.</p> <p>Avloppsslang från diskmaskin ej förankrad i köksbänkens underkant, eller i motsvarande höjd med överkanten på diskmaskinen, branschkrav efter 2008.</p>
Vardagsrum	Inget övrigt att notera.
Sovrum	Inget övrigt att notera.
